Brechtson
Engenharia e Serviços

LAUDO TÉCNICO: ANÁLISE DE RESPONSABILIDADE POR INFILTRAÇÃO EM UNIDADE RESIDENCIAL

São Paulo – SP
Janeiro/2026

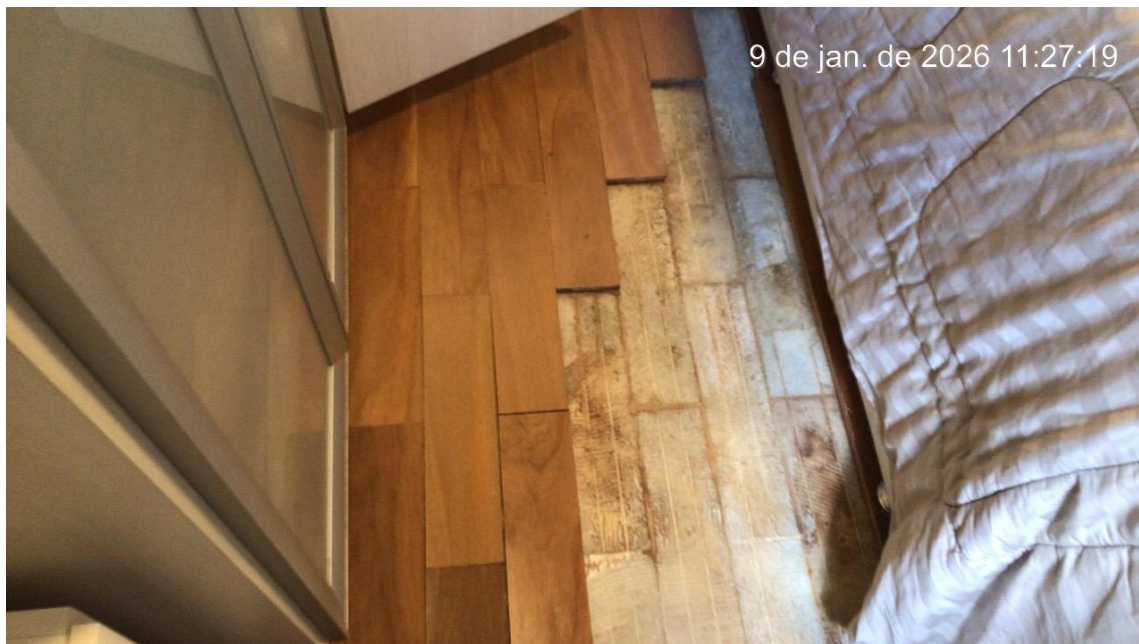
Figura 7 - Piso de madeira (taco) apresenta danos pontuais

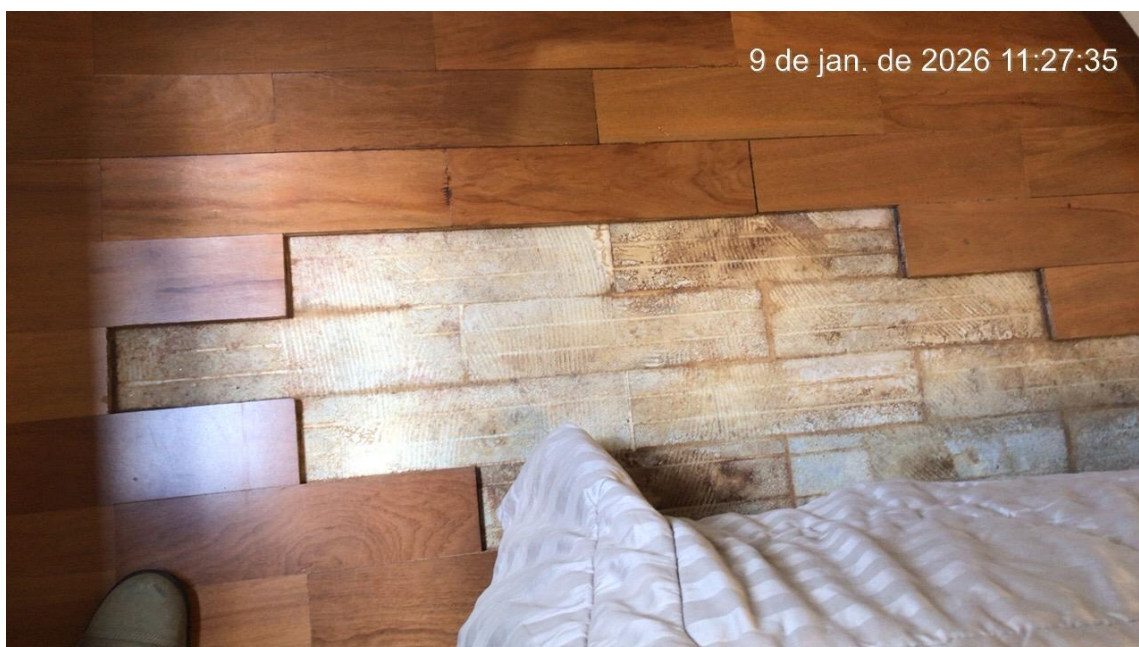
Figura 8 - Piso de madeira (taco) apresenta danos pontuais

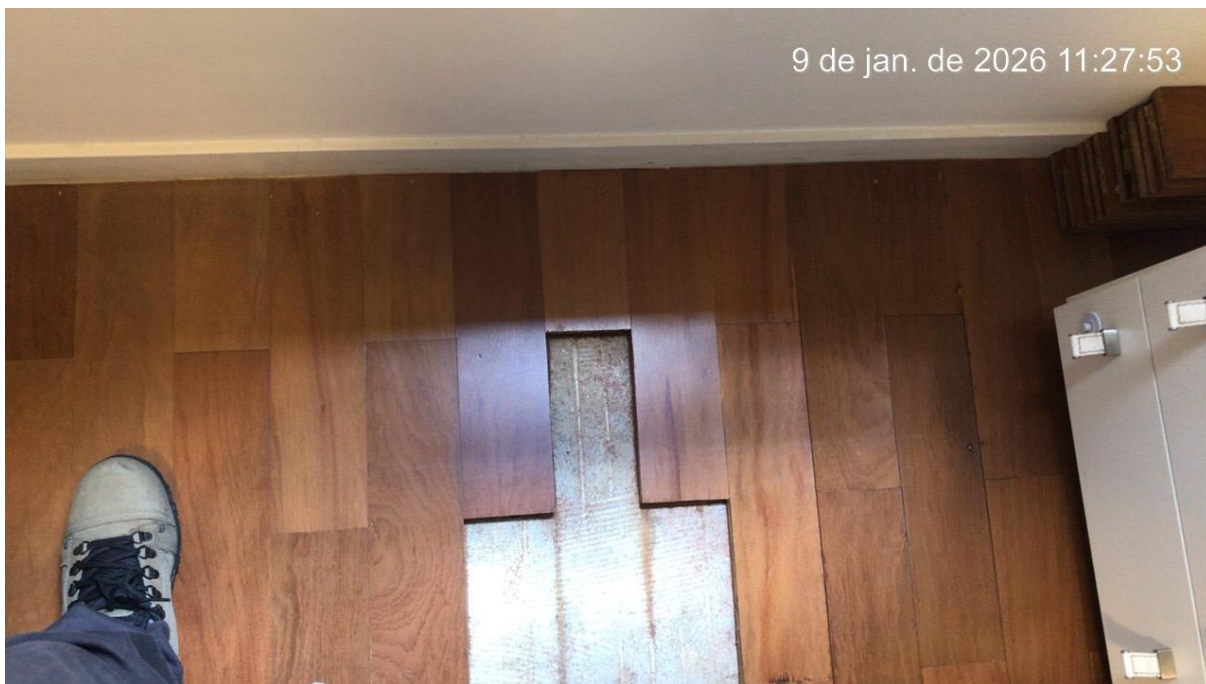
Figura 9 - Piso de madeira (taco) com danos localizados

- O piso sob os tacos apresentam aspectos secos.

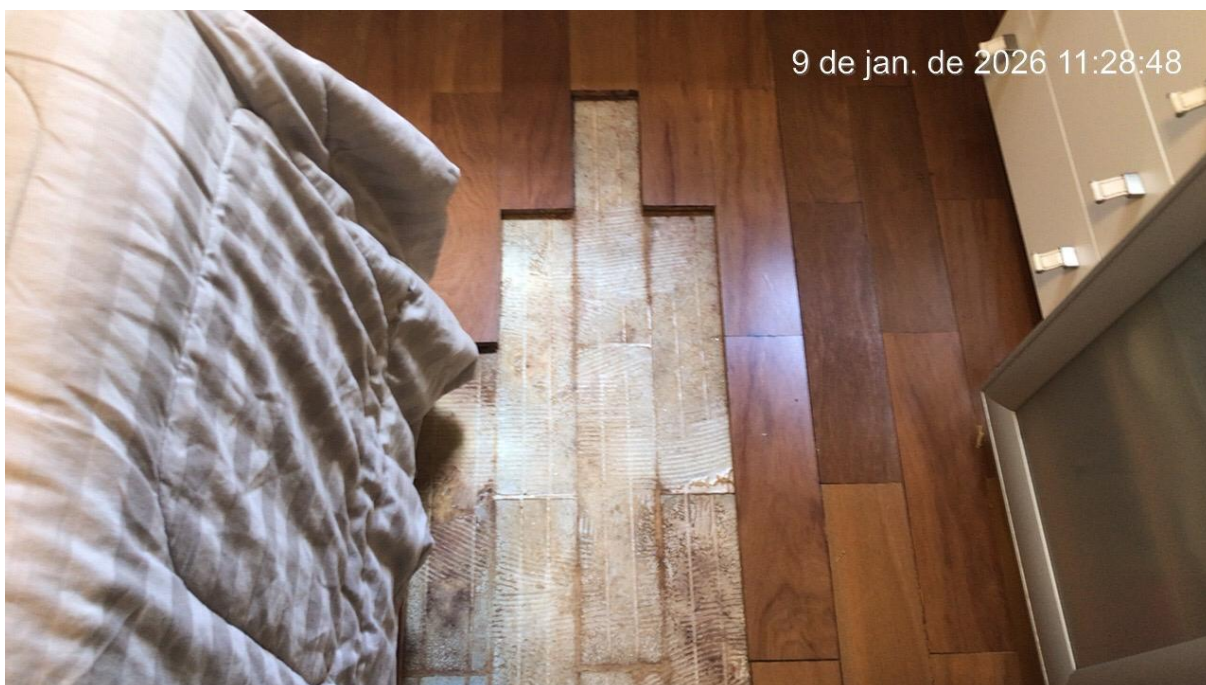
Figura 10 - Piso de madeira (taco) com danos localizados

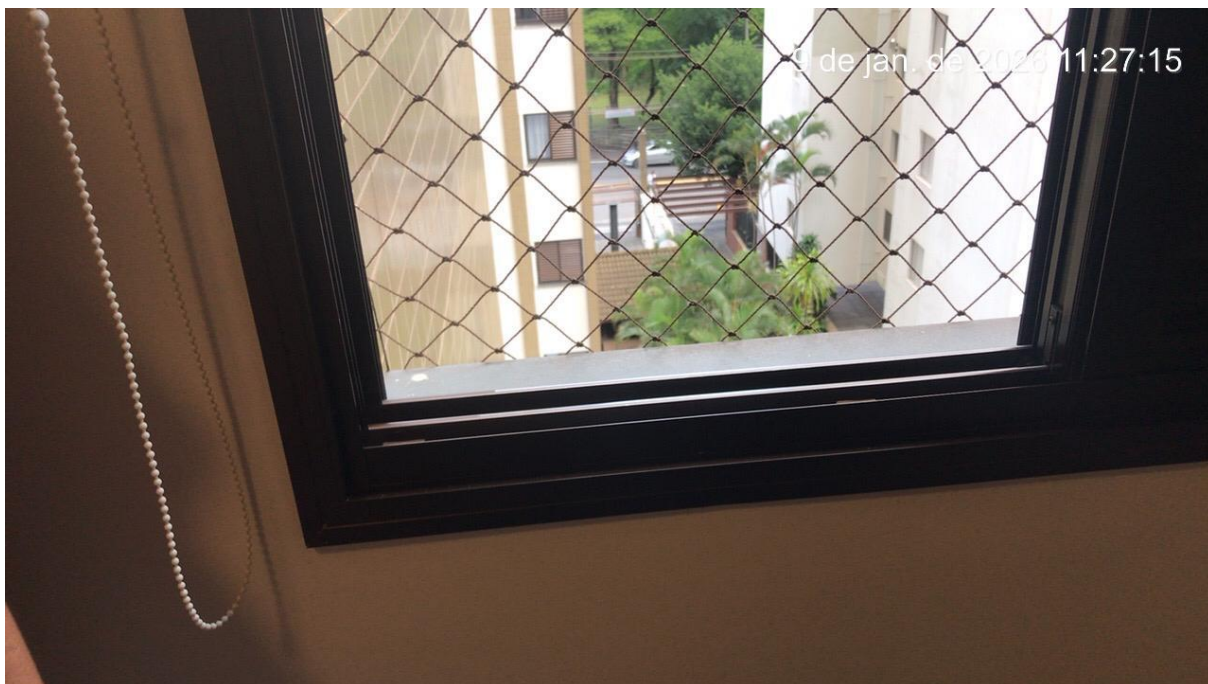
Figura 11 - Parede não apresenta sinais de umidade provenientes da fachada

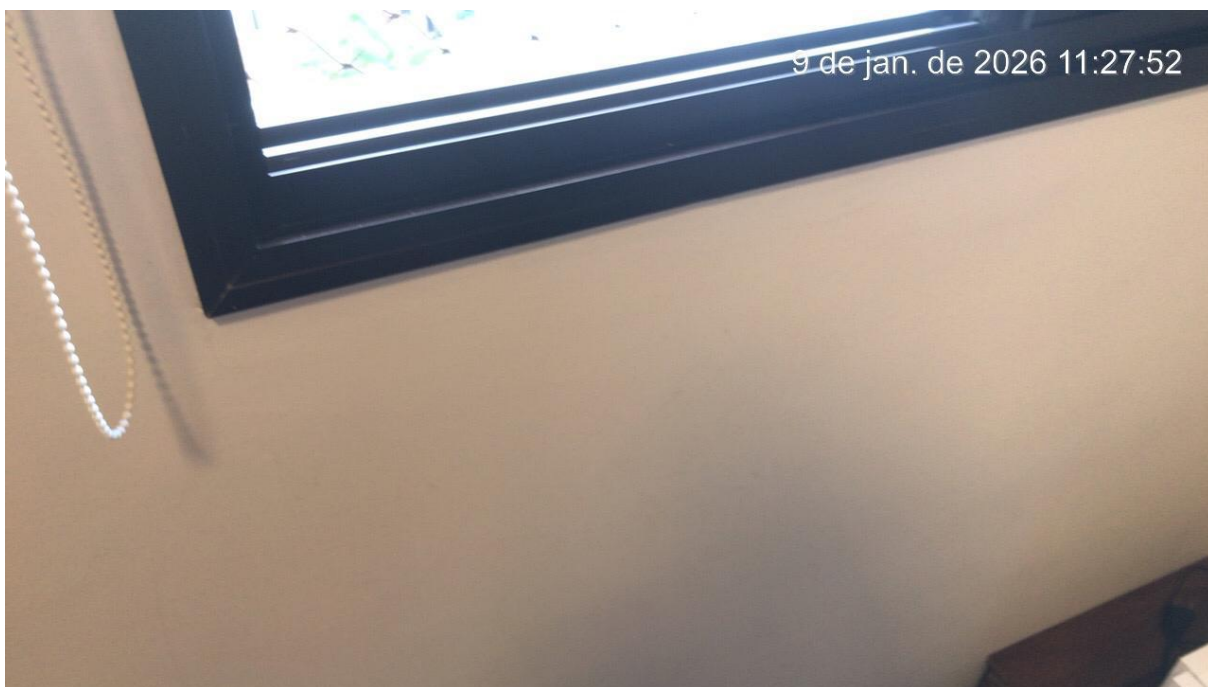
Figura 12 - Parede não apresenta sinais de umidade provenientes da fachada

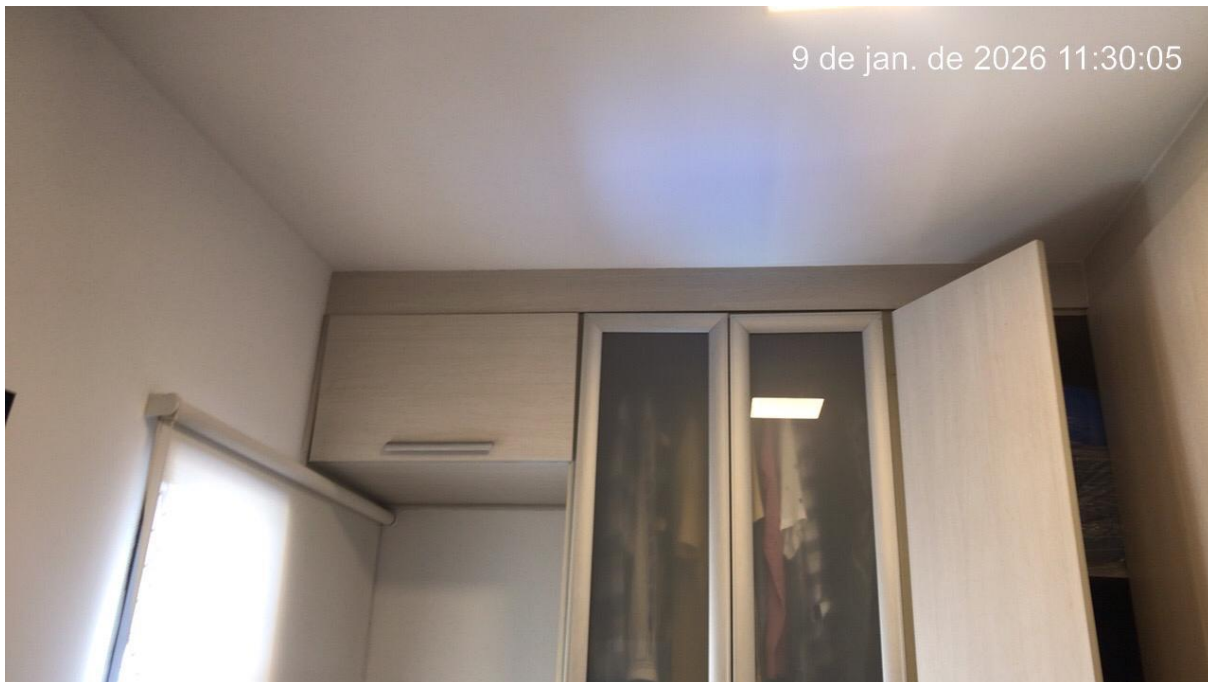
Figura 13 - Armário não apresenta sinais de umidade provenientes da fachada

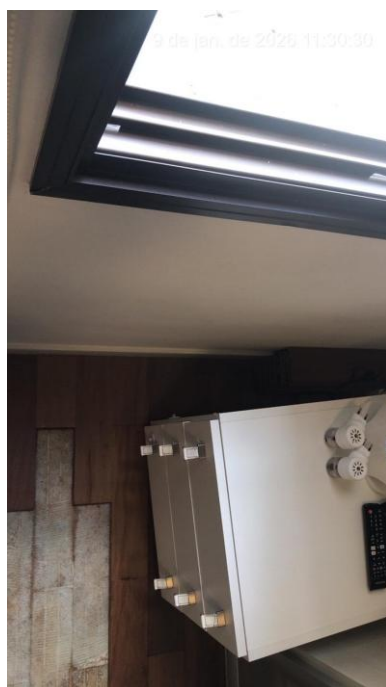
Figura 14 - Parede não apresenta sinais de umidade provenientes da fachada

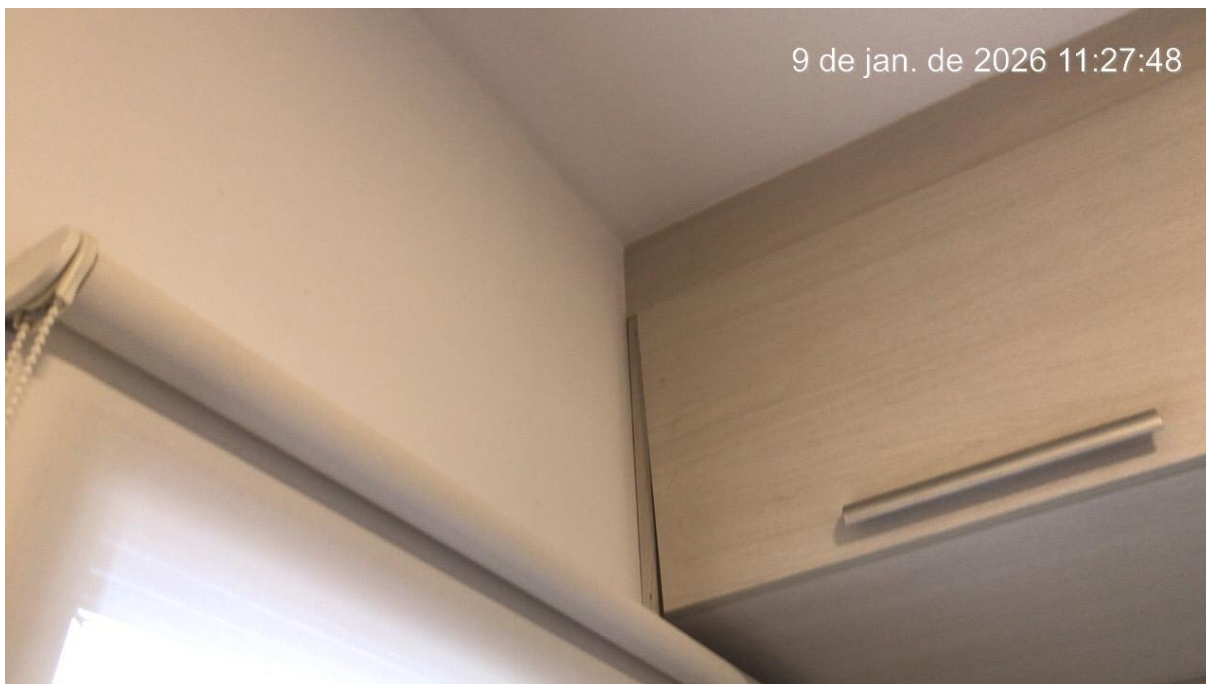
Figura 15 - Armário não apresenta sinais de umidade provenientes da fachada

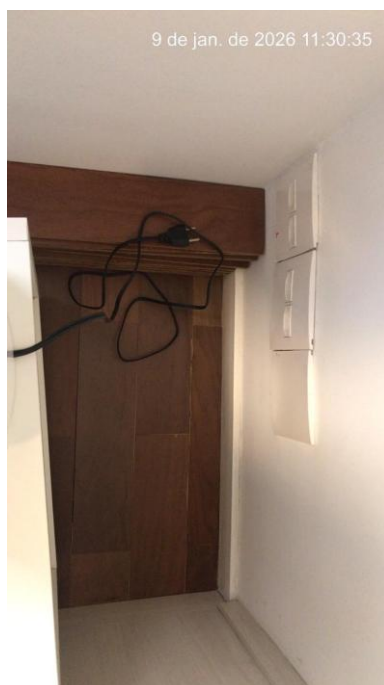
Figura 16 - Parede não apresenta sinais de umidade provenientes da fachada

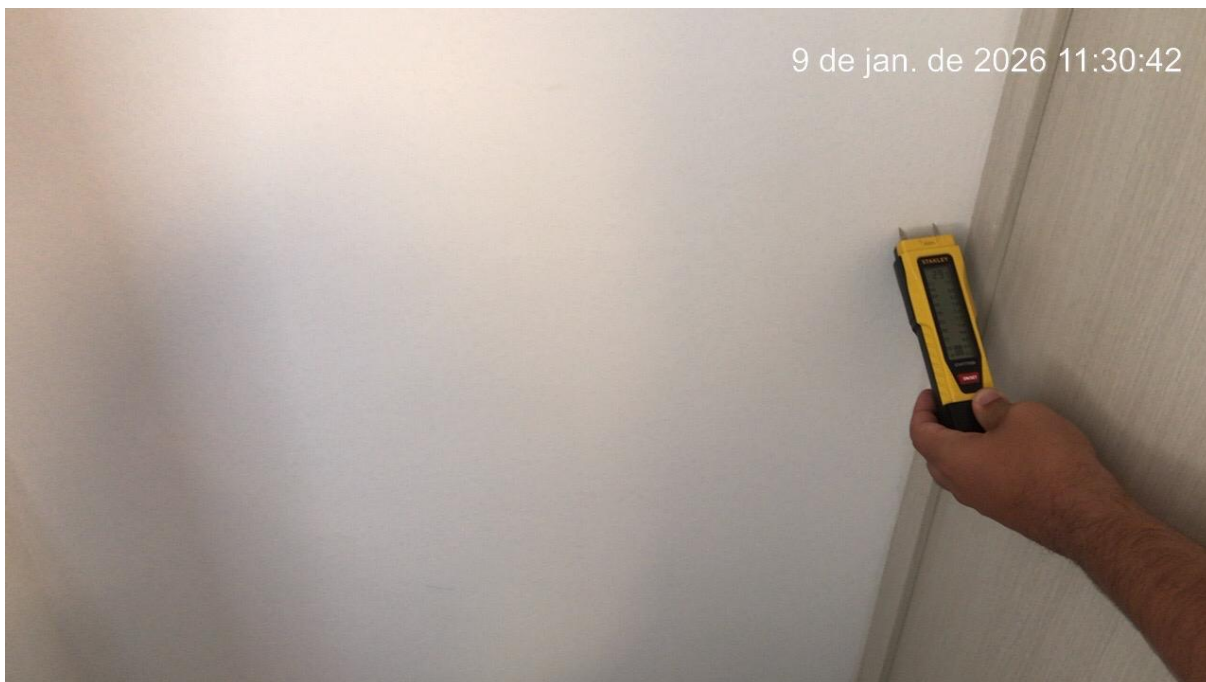
Figura 17-O Medidor de Umidade Stanley STHT 77030 não detectou umidade neste ponto

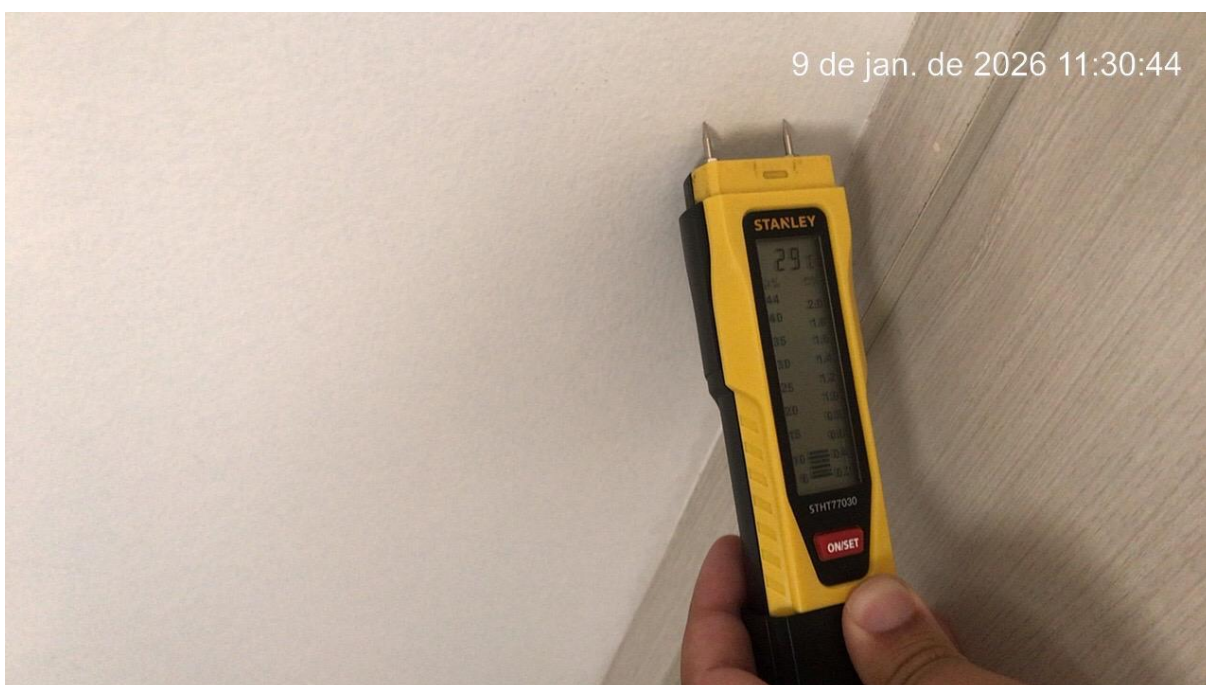
Figura 18 - Parede não apresenta sinais de umidade provenientes da fachada

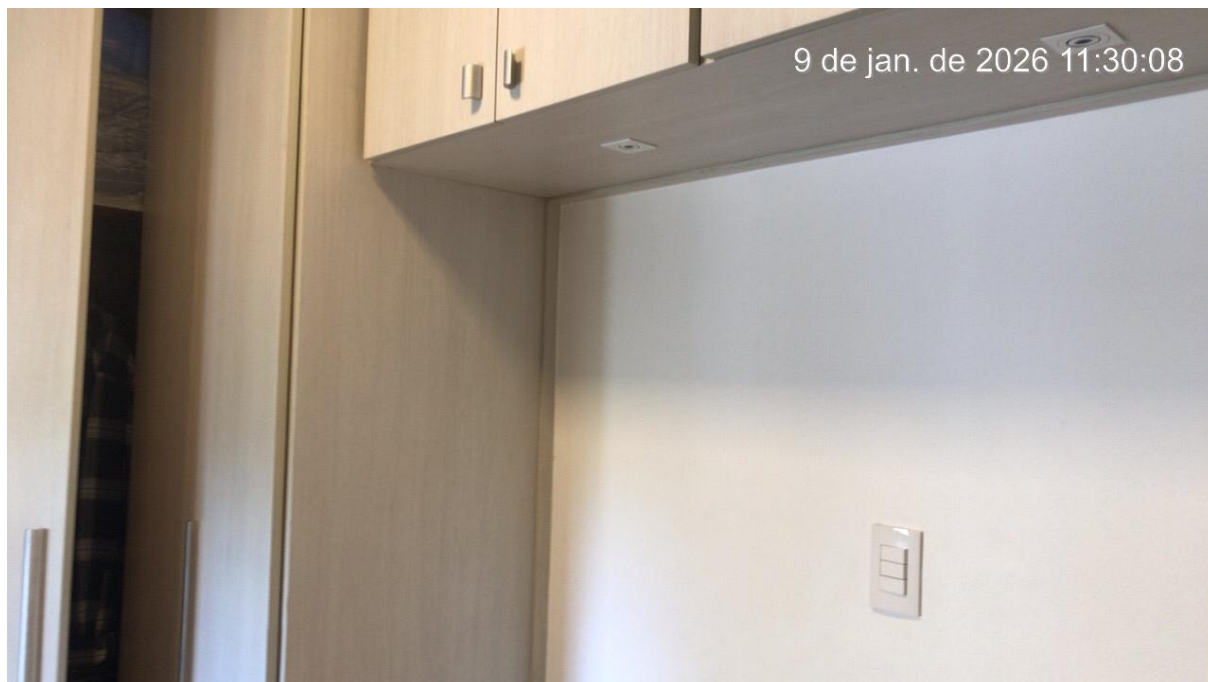
Figura 19 - Parede não apresenta sinais de umidade provenientes da fachada

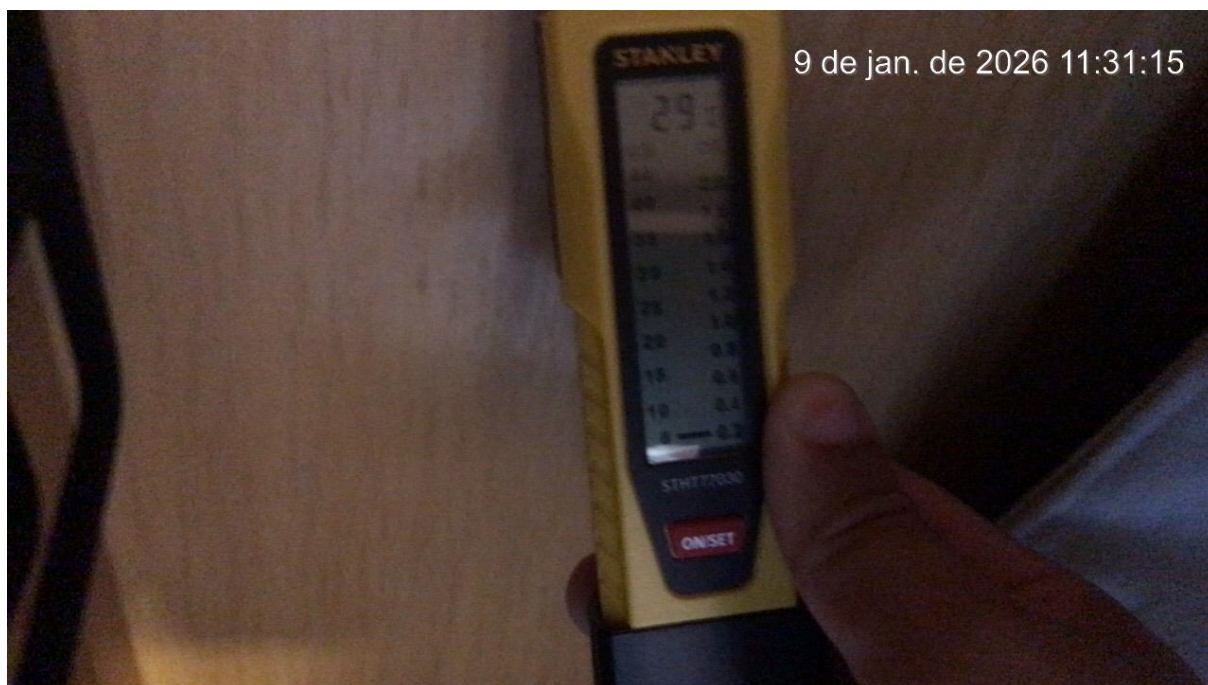
Figura 20 - Armário não apresenta sinais de umidade provenientes da fachada

- O Medidor de Umidade Stanley STHT 77030 não detectou umidade neste ponto

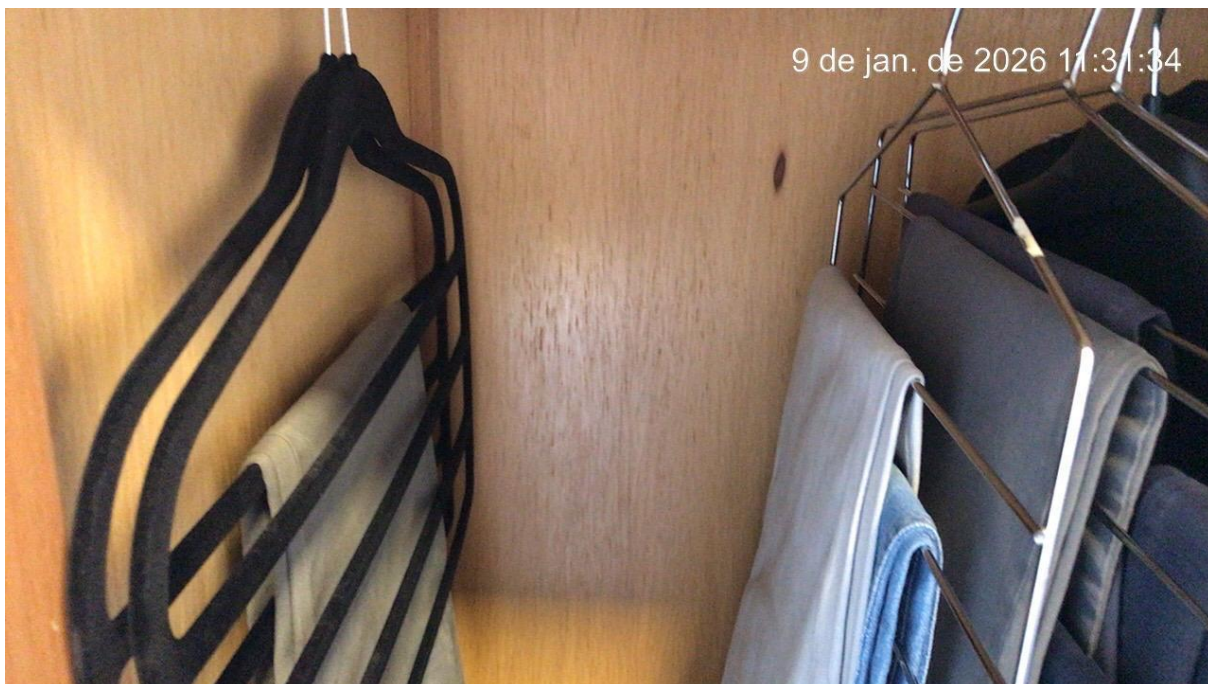
Figura 21 - Armário não apresenta sinais de umidade provenientes da fachada

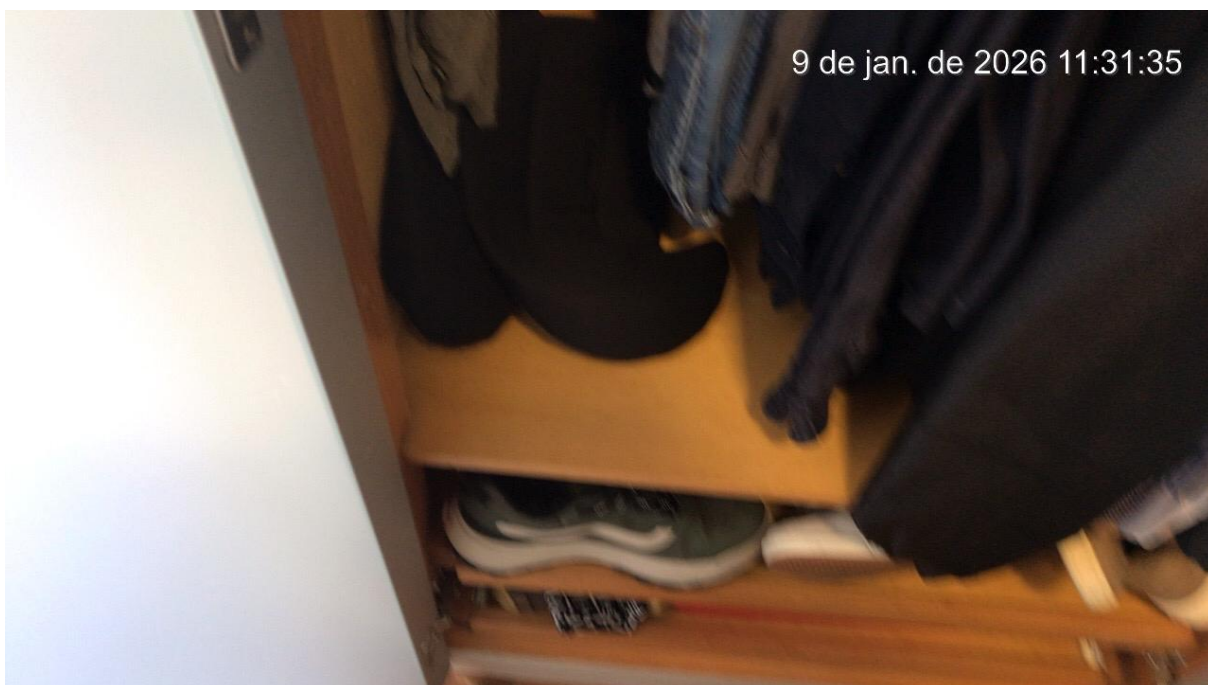
Figura 22 - Armário não apresenta sinais de umidade provenientes da fachada

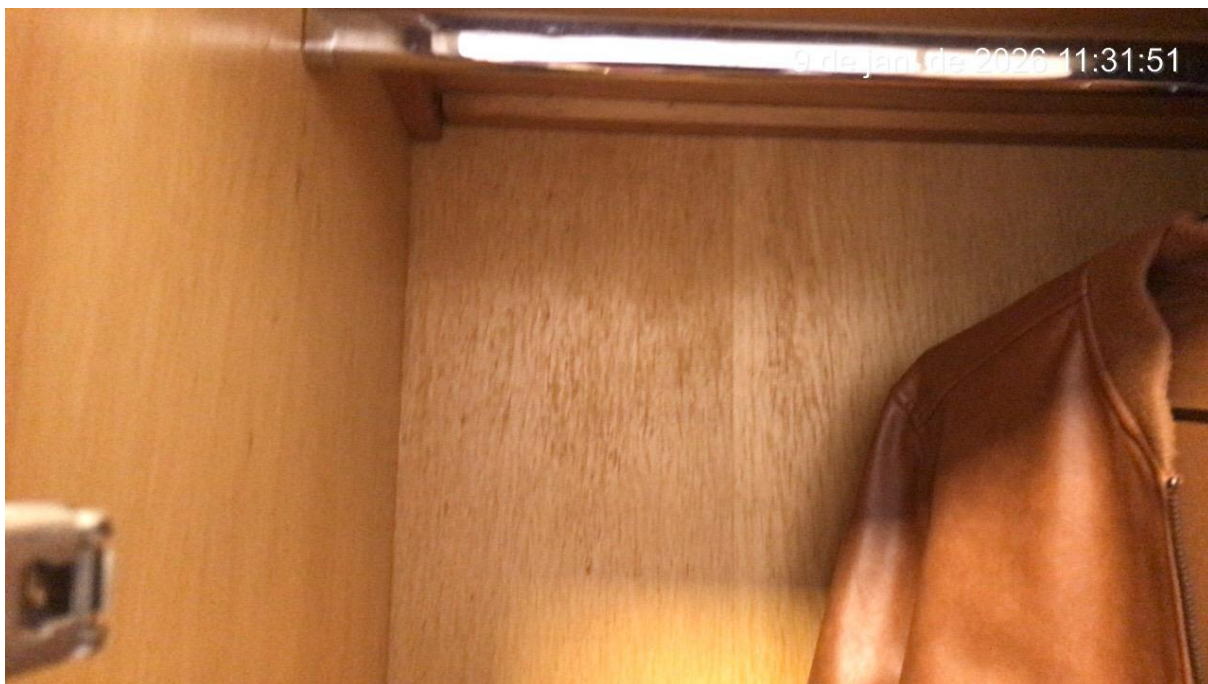
Figura 23 - Armário não apresenta sinais de umidade provenientes da fachada

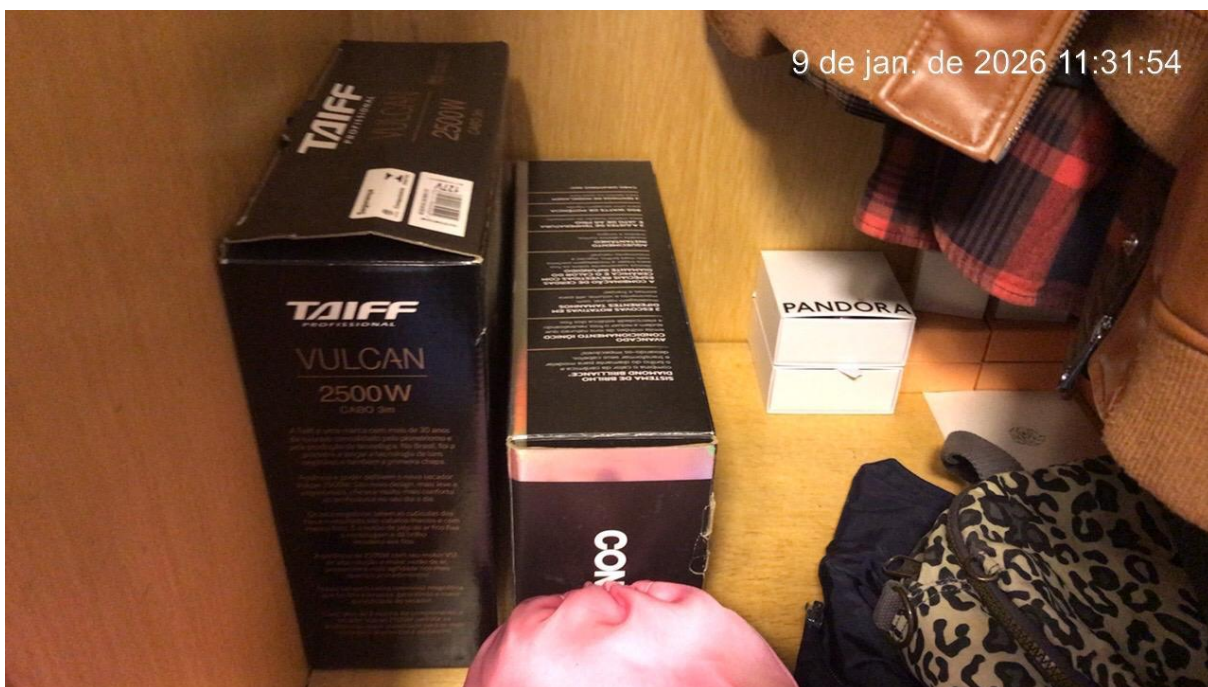
Figura 24 - Armário não apresenta sinais de umidade provenientes da fachada

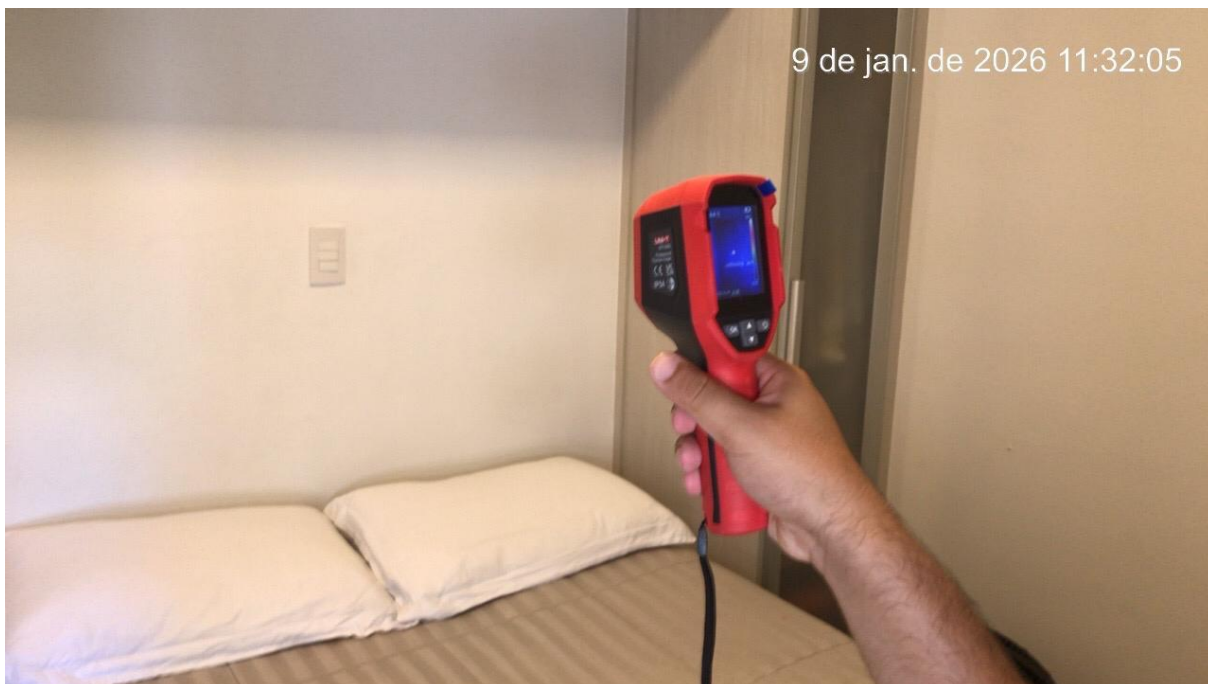
Figura 25 –A câmera termal não identificou sinais de umidade provenientes da fachada

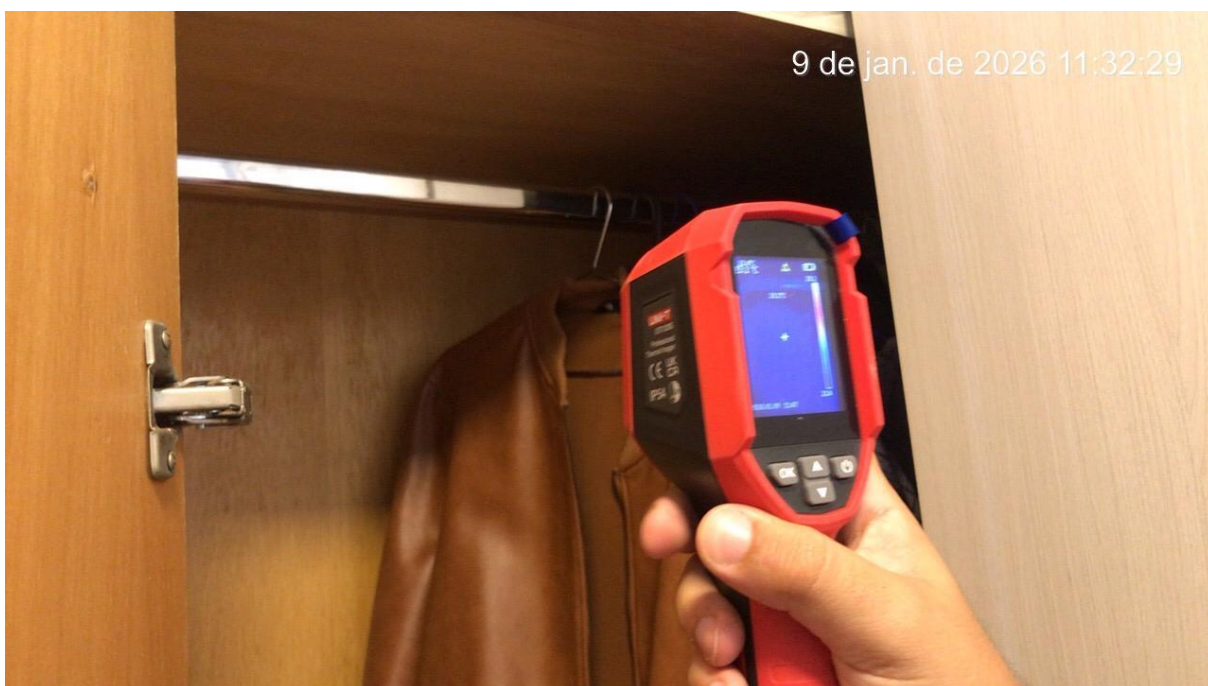
Figura 26 - A câmera termal não identificou sinais de umidade provenientes da fachada

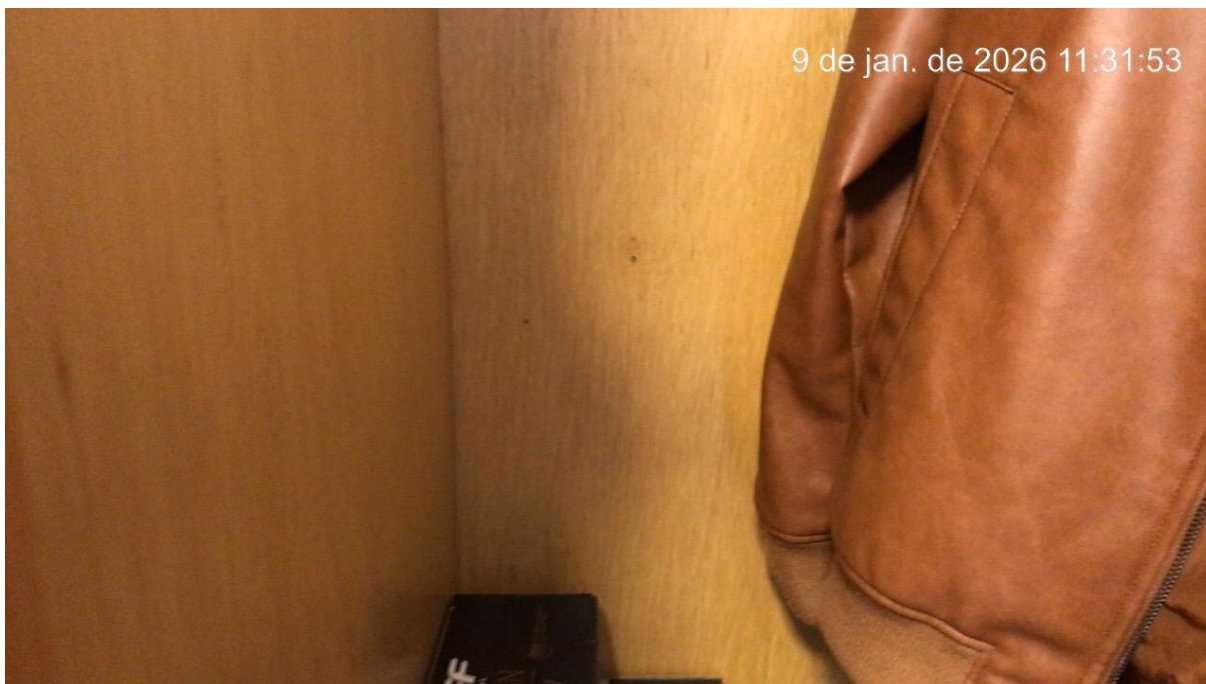
Figura 27 - Armário não apresenta sinais de umidade provenientes da fachada

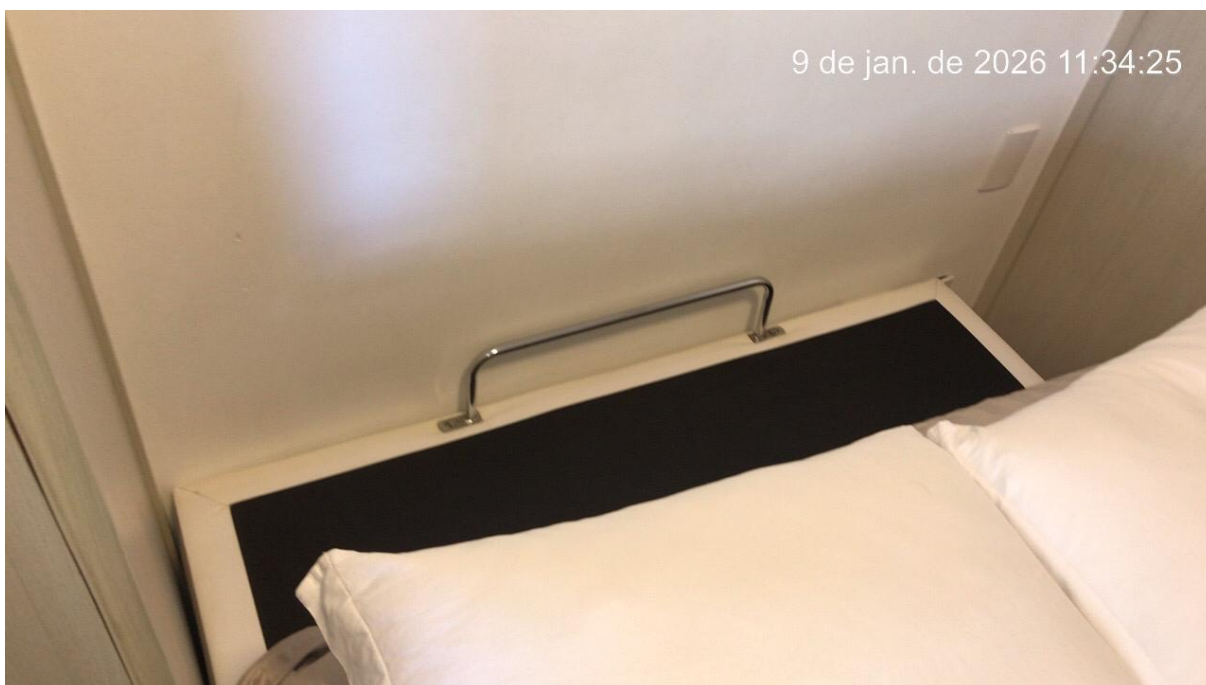
Figura 28 - Parede não apresenta sinais de umidade provenientes da fachada

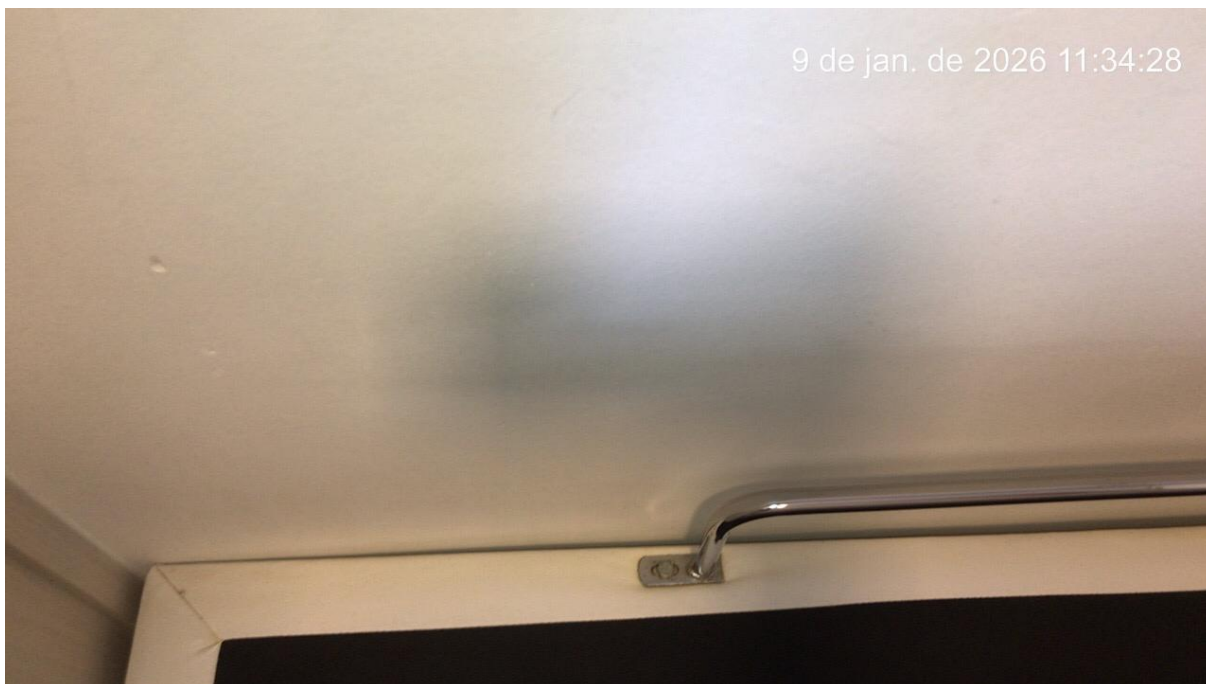
Figura 29 - Parede não apresenta sinais de umidade provenientes da fachada

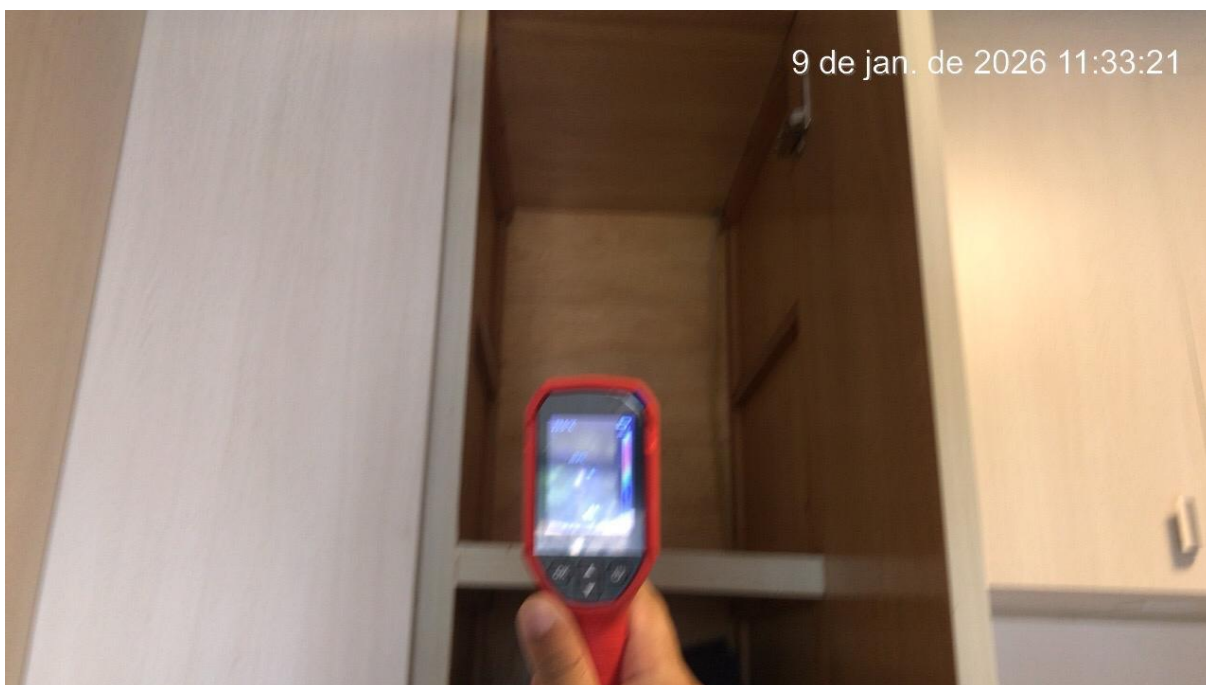
Figura 30 - A câmera termal não identificou sinais de umidade provenientes da fachada

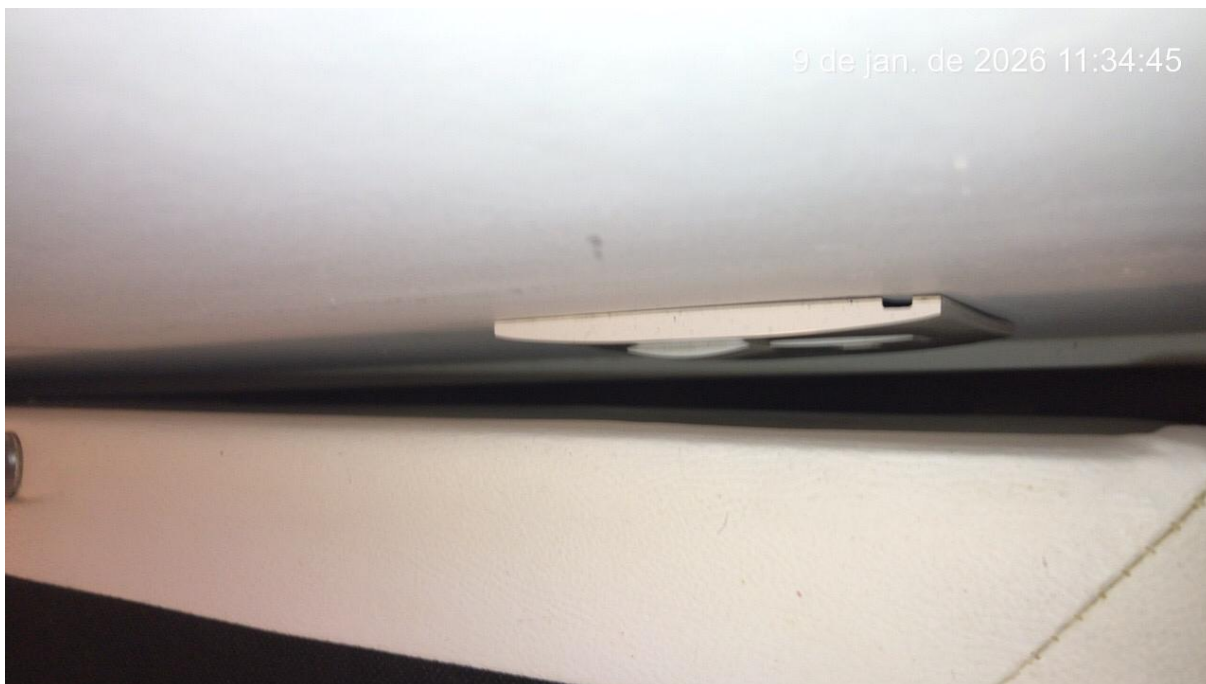
Figura 31 - Parede não apresenta sinais de umidade provenientes da fachada

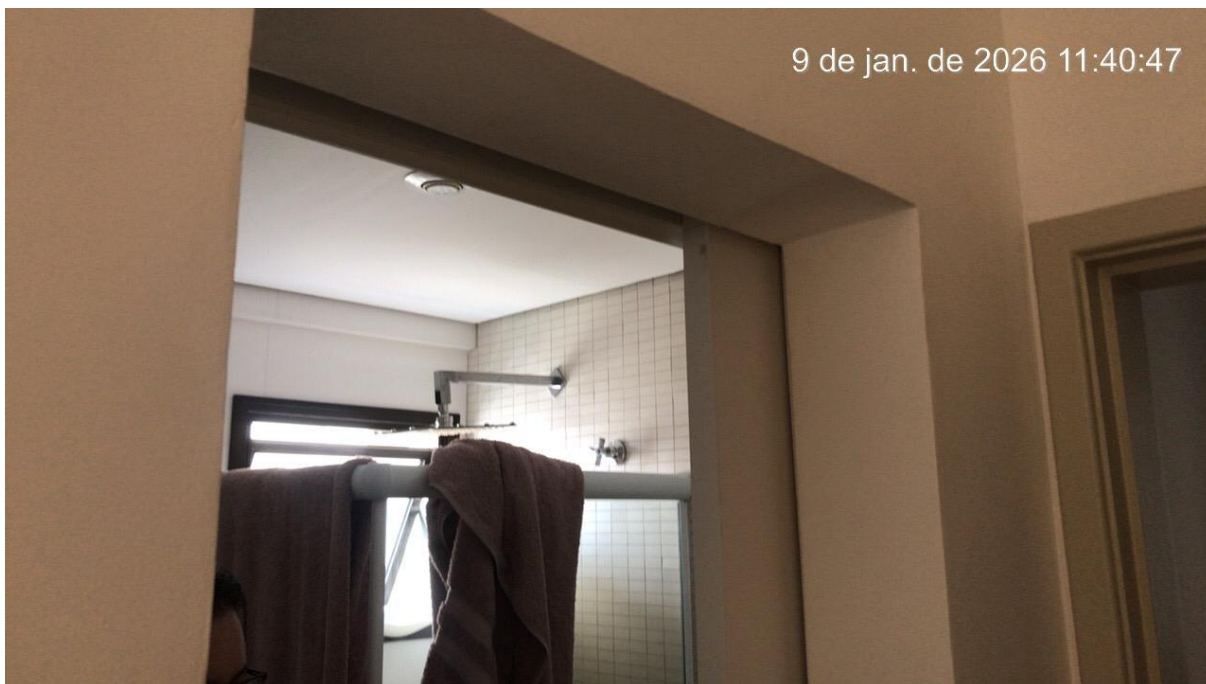
Figura 33 - Não foram identificados indícios de infiltração no local

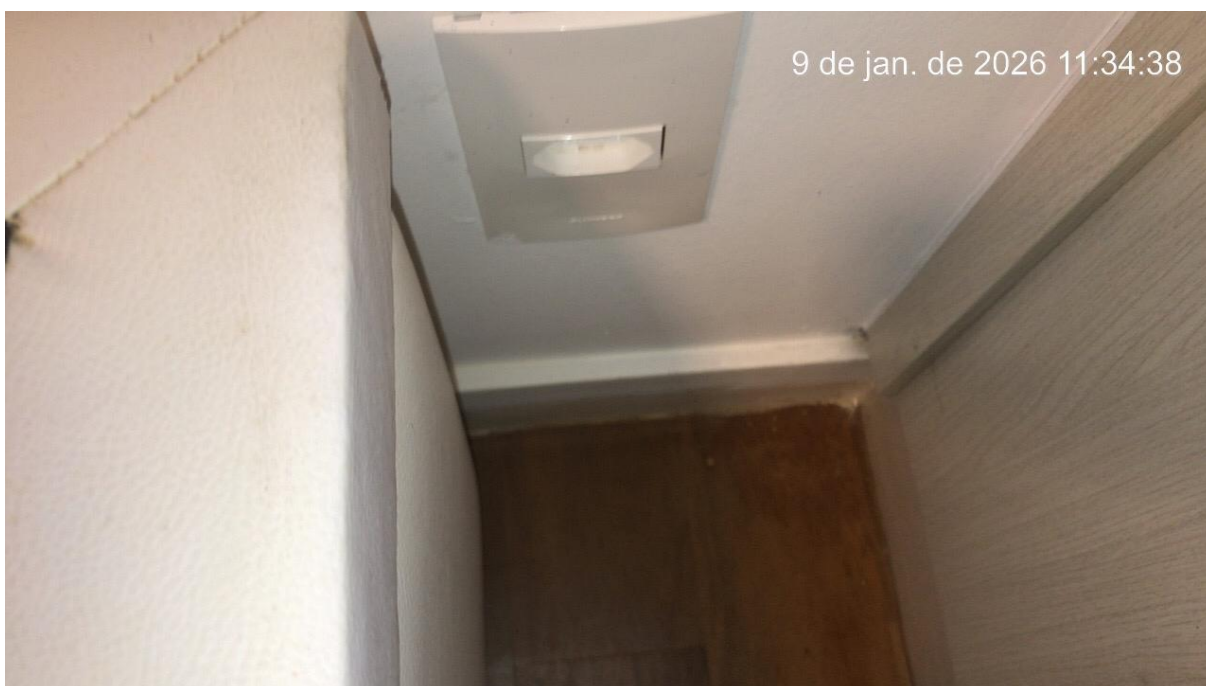
Figura 34 - Não foram identificados indícios de infiltração no local

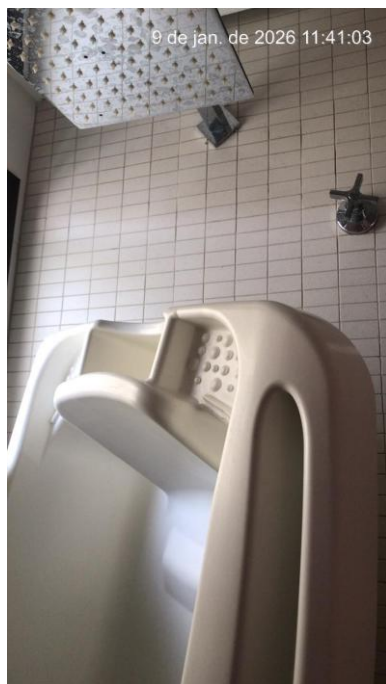
Figura 35 - Não foram identificados indícios de infiltração no local

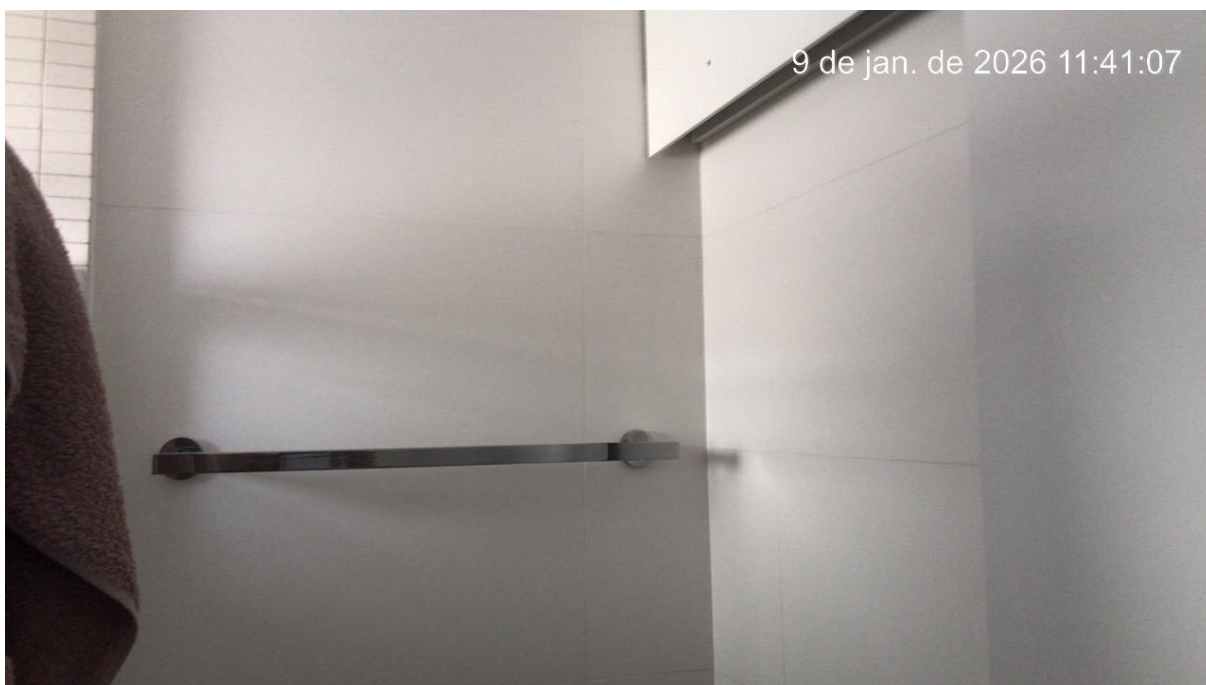
Figura 36 - Não foram identificados indícios de infiltração no local

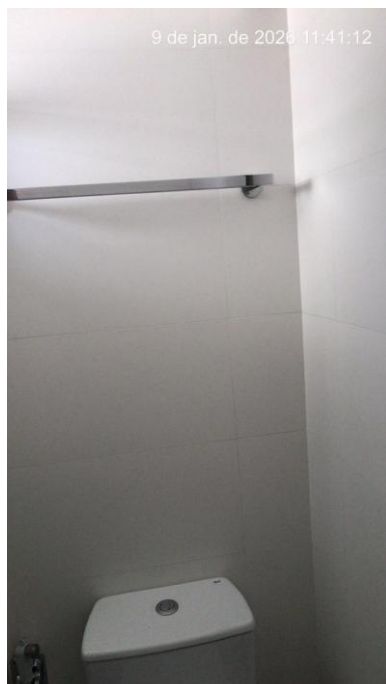
Figura 37 - Não foram identificados indícios de infiltração no local
