Brechtson
Engenharia e Serviços

LAUDO TÉCNICO: ANÁLISE DE RESPONSABILIDADE POR INFILTRAÇÃO EM UNIDADE RESIDENCIAL

São Paulo – SP
Janeiro/2026

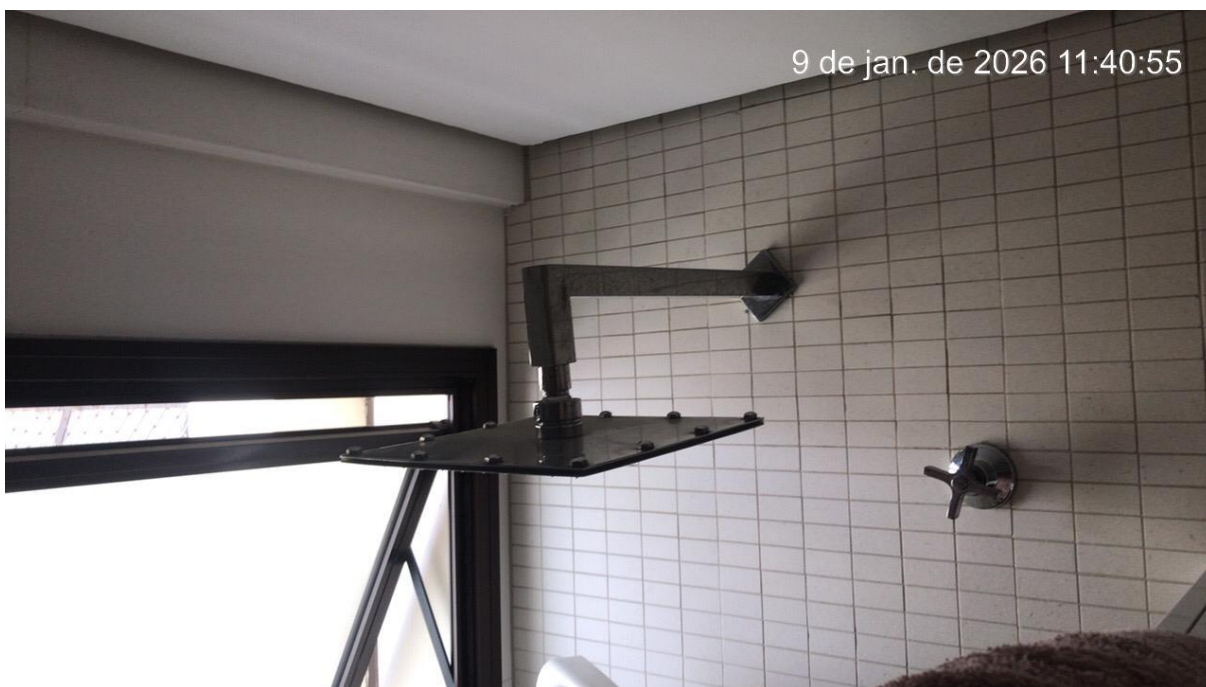
Figura 38 - Não foram identificados indícios de infiltração no local

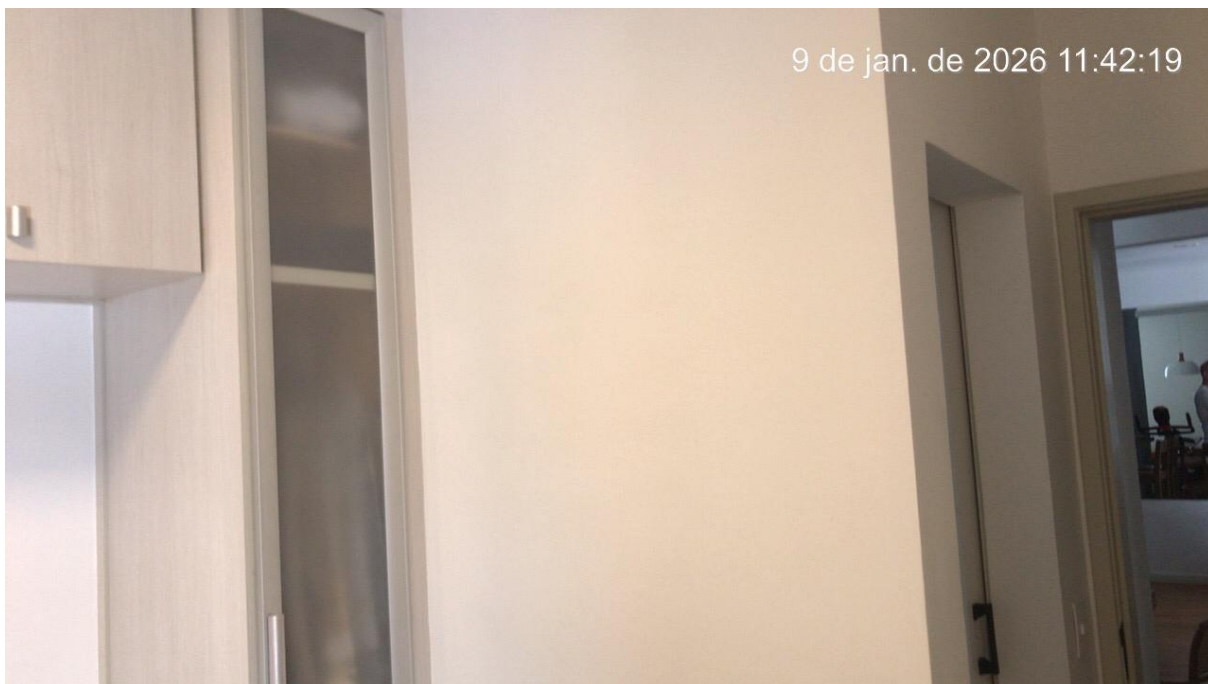
Figura 39 - Não foram identificados indícios de infiltração no local

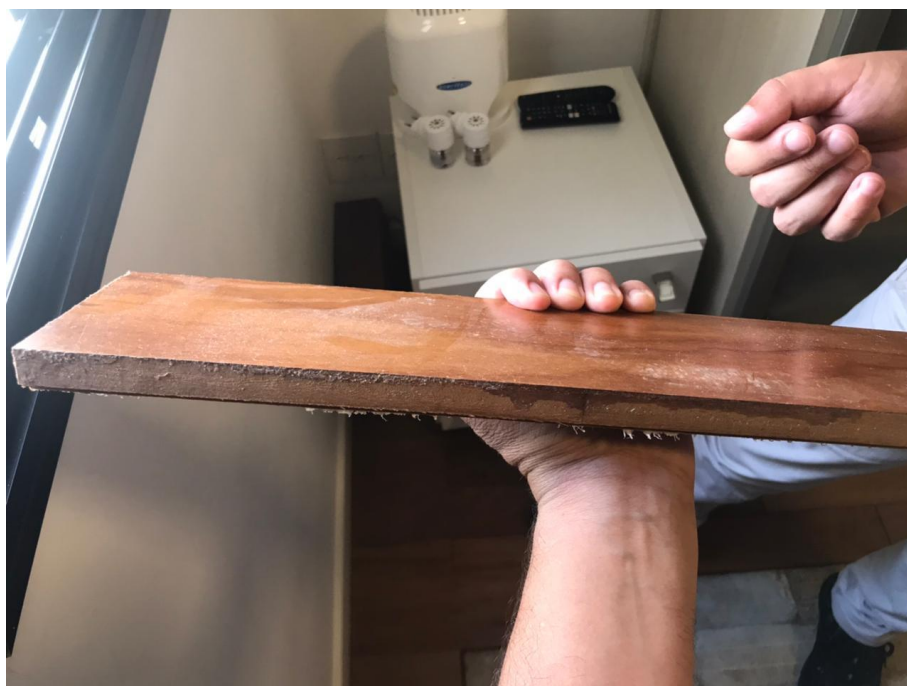
Figura 40 - Piso de madeira tipo taco com peças soltas após ocorrência de chuva intensa

TRATAMENTO: Tratar e recolocar as peças (Taco), repintura em alguns pontos (manutenção).

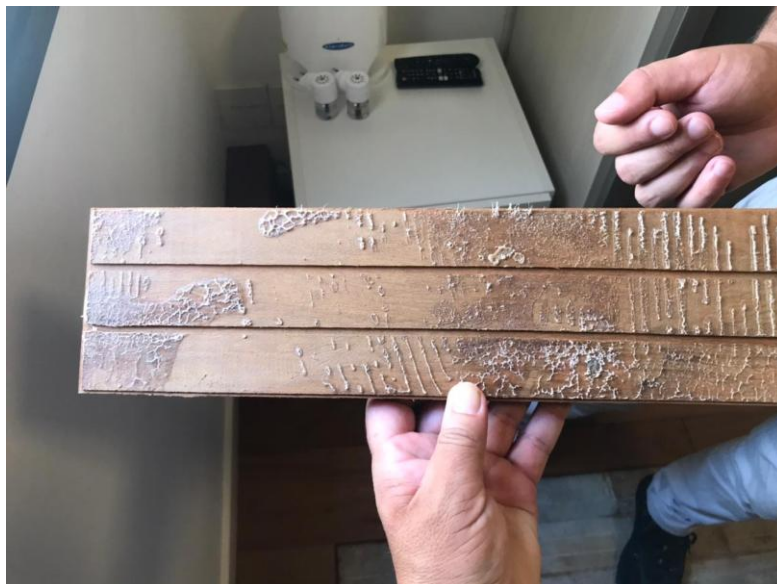
Figura 41-Apresentam aspecto visual seco sem indícios de umidade antiga

Os pisos de madeira “tipo taco” que se encontram soltos apresentam **aspecto visual seco**, sem indícios de **umidade antiga, persistente ou de longa duração**. As características observadas não são compatíveis com exposição prolongada à umidade.

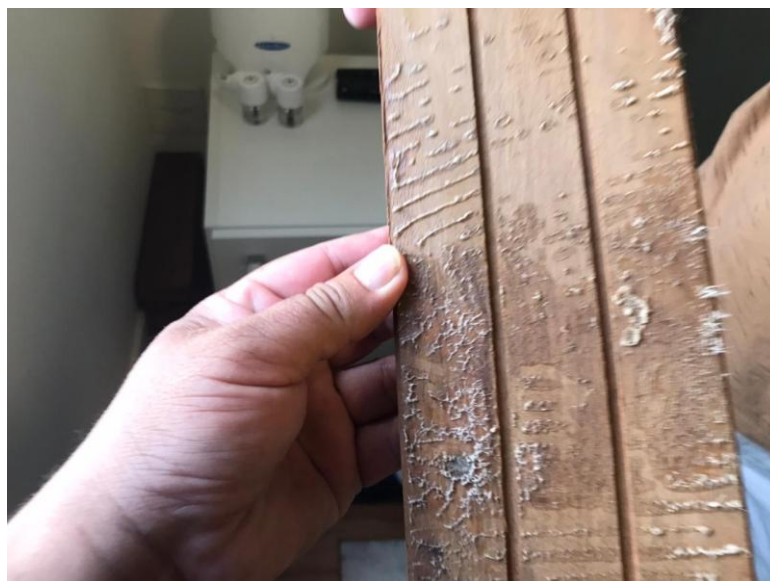
Figura 42 - Apresentam aspecto visual seco sem indícios de umidade antiga

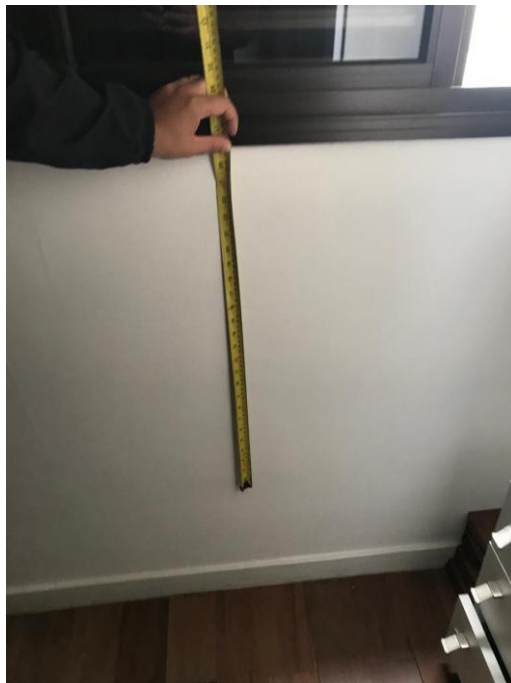
Figura 46-Verificação exata da altura onde ocorre fissura no revestimento (azulejo) externo

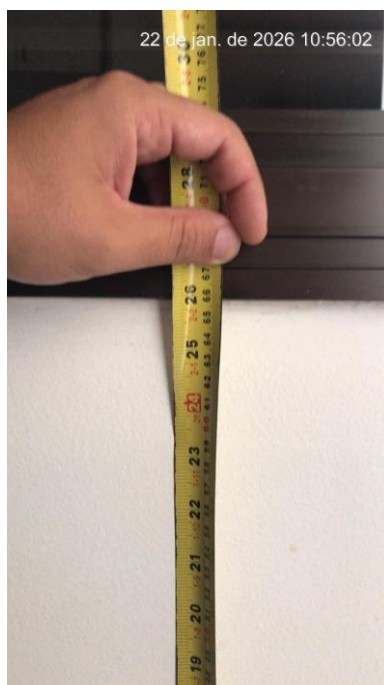
Figura 47- Verificação exata da altura onde ocorre fissura no revestimento (azulejo) externo

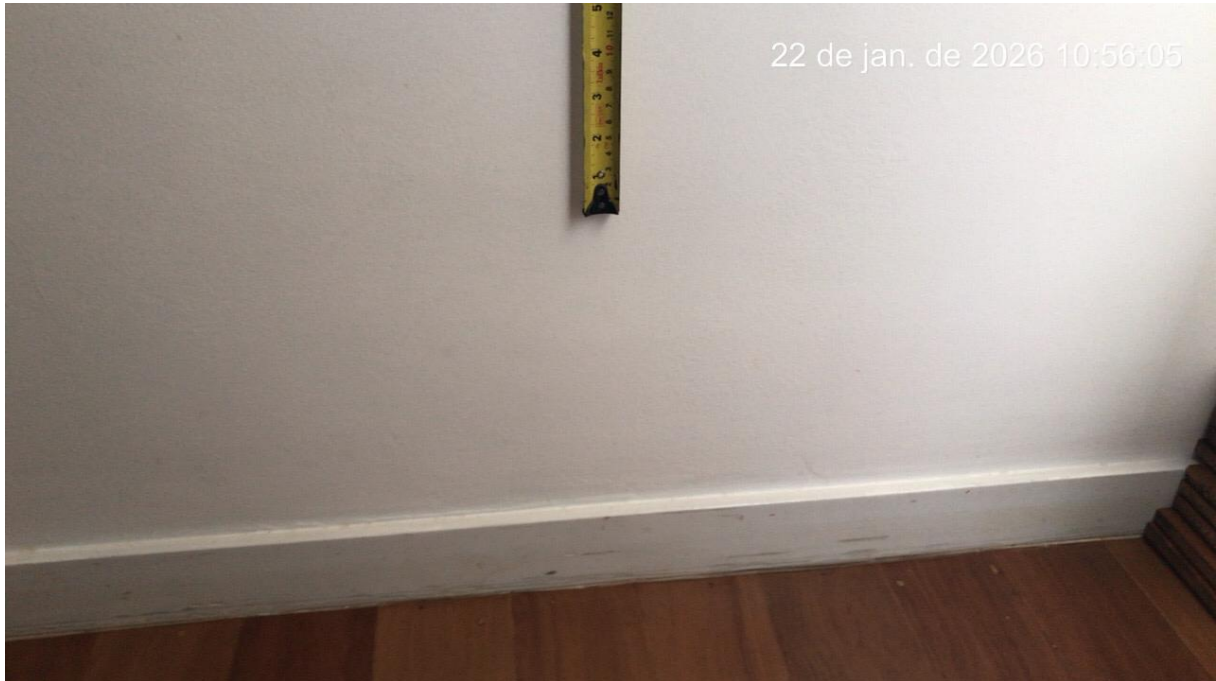
Figura 48- Verificação exata da altura onde ocorre fissura no revestimento (azulejo) externo

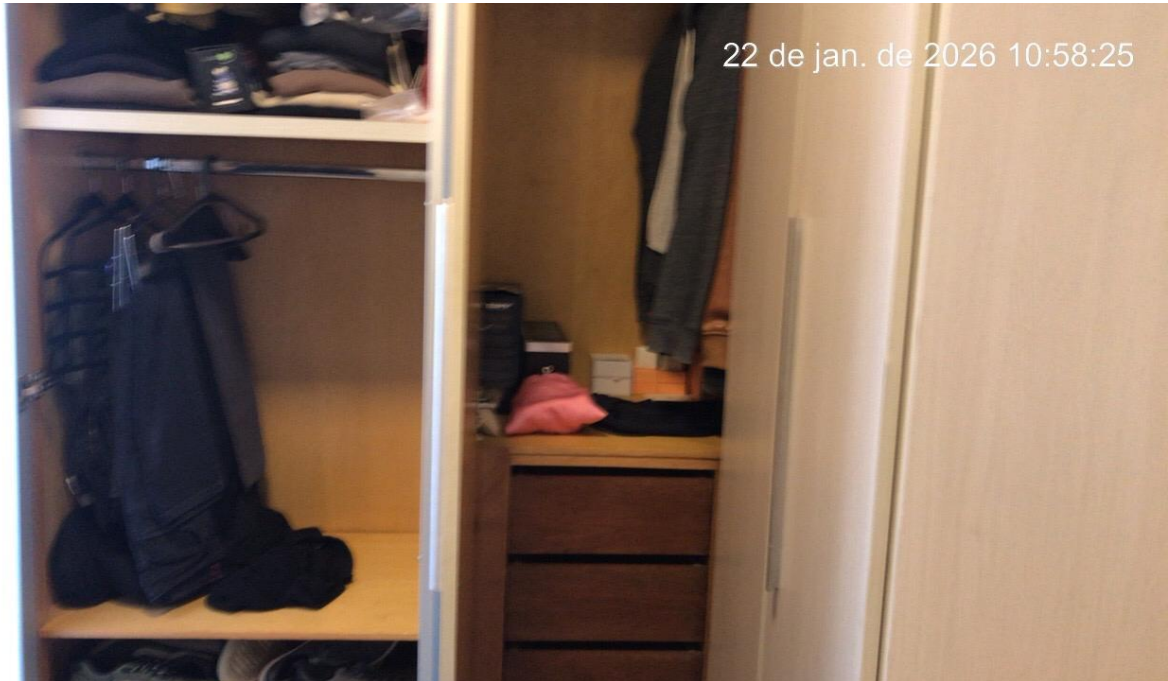
Figura 50 – Durante o fluxo contínuo com a mangueira: Não apresentou sinais de umidade/infiltração

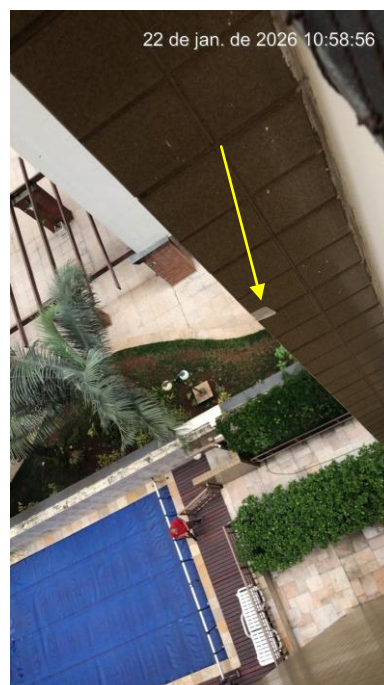
Figura 51 – Fita com a marcação exata da fissura no revestimento externo

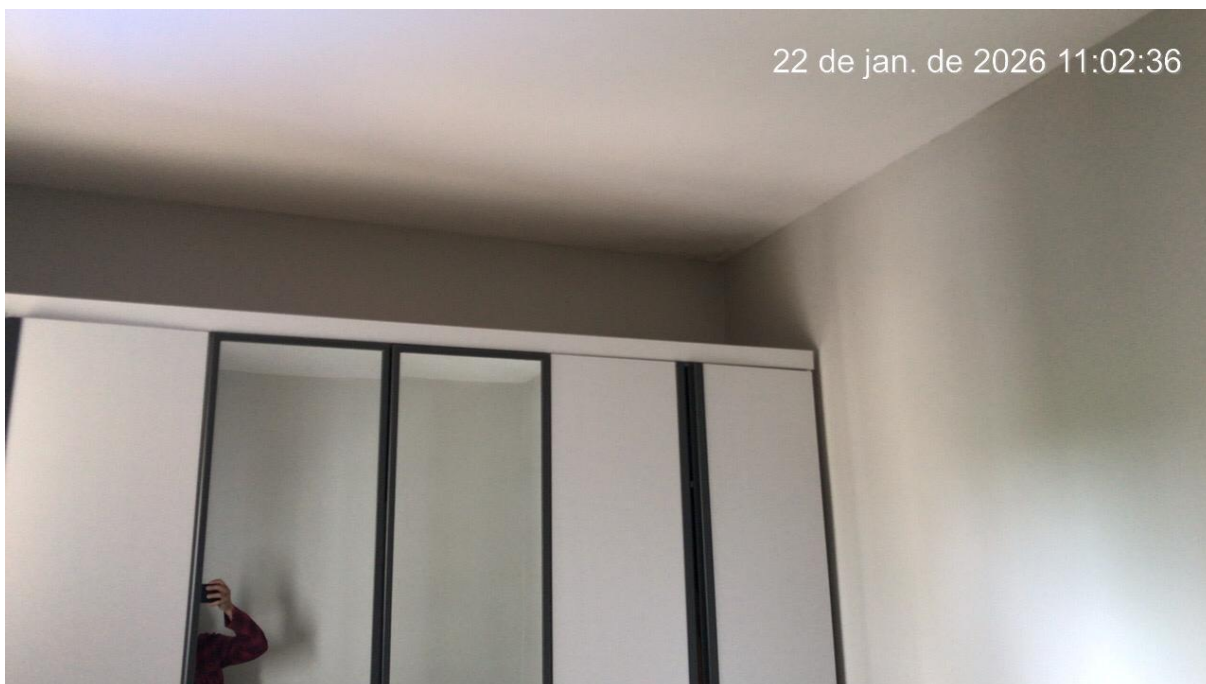
Figura 52 - Durante o fluxo contínuo com a mangueira: Não apresentou sinais de umidade/infiltração

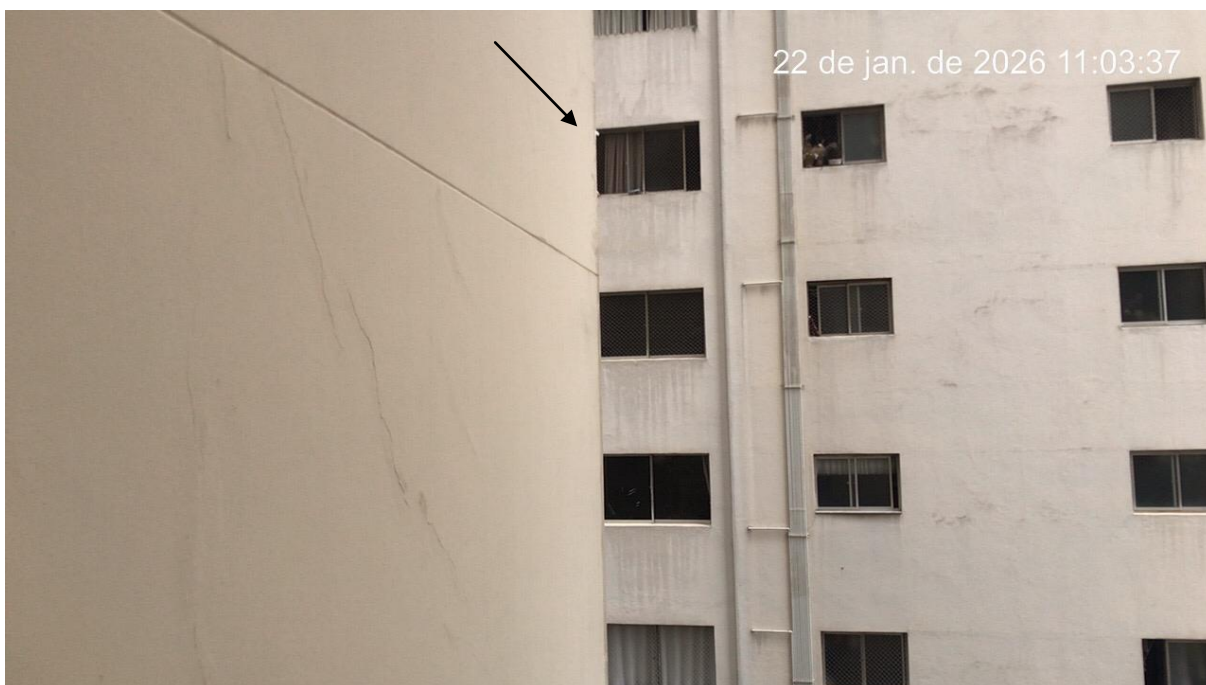
Figura 53 - Fita com a marcação exata da fissura no revestimento externo

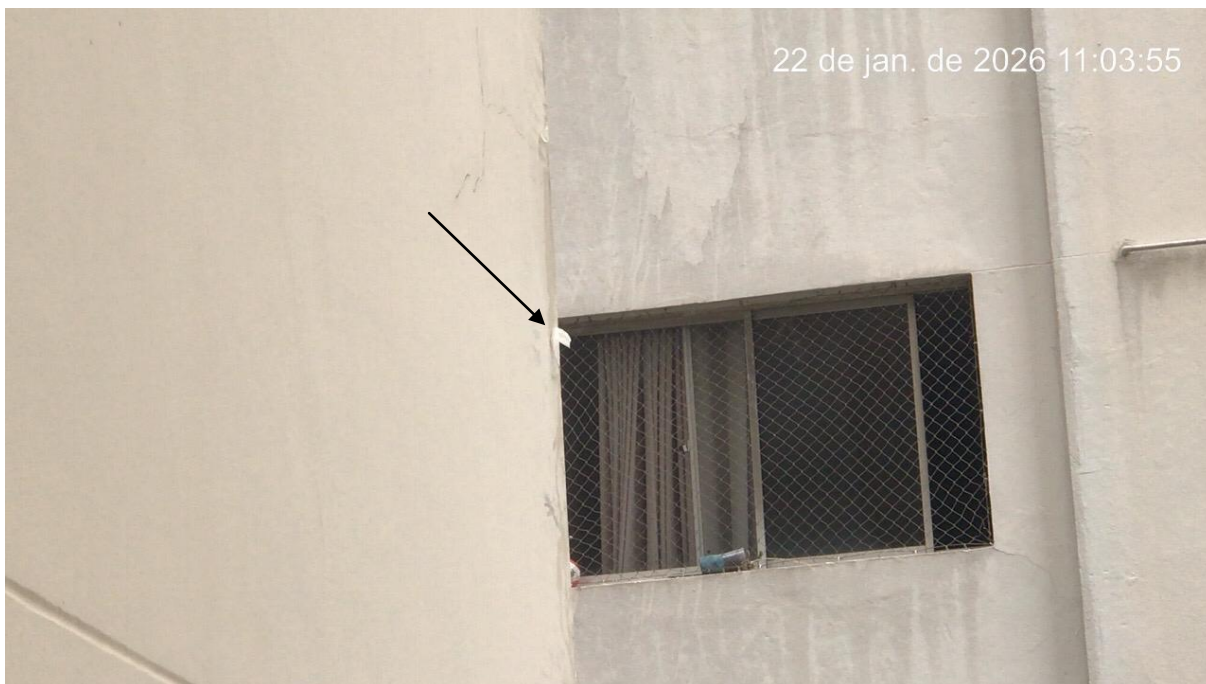
Figura 54 - Fita com a marcação exata da fissura no revestimento externo

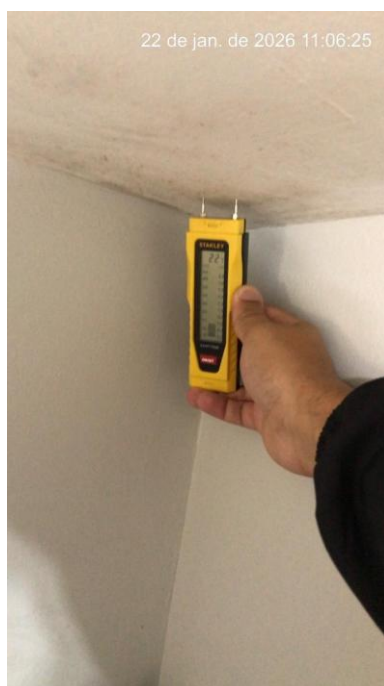
Figura 55 Aferição de umidade realizada com medidor de umidade Stanley STHT 77030

- **Durante o fluxo contínuo com a mangueira: Não apresentou sinais de umidade/infiltração**

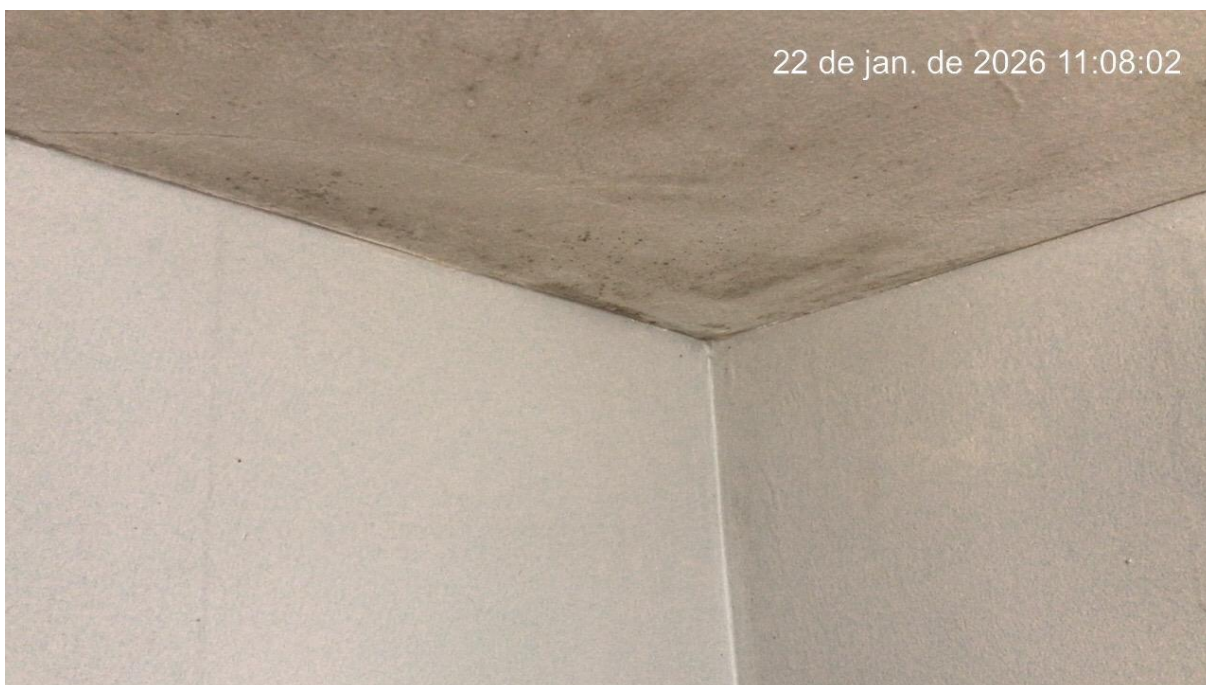
Figura 57 Parede e teto apresentam manifestações patológicas antigas

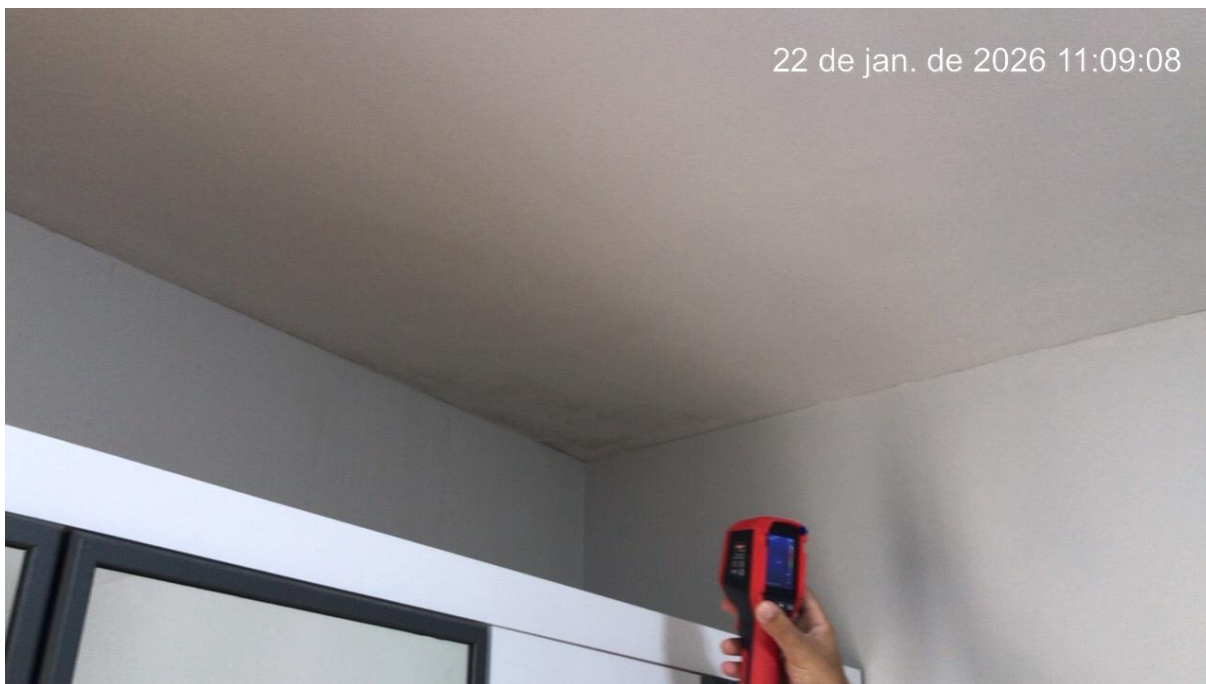
Figura 58 - Inspeção realizada com uso de câmera termográfica

- Durante o fluxo contínuo com a mangueira: Não apresentou sinais de umidade/infiltração

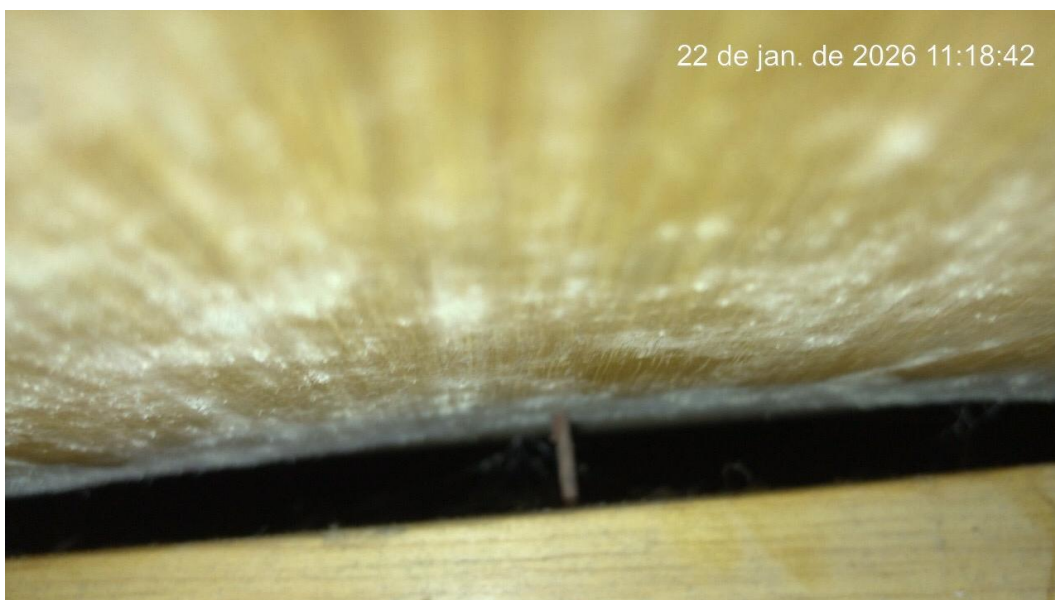
Figura 60-Não apresentou sinais de umidade/infiltração recente

- Durante o fluxo contínuo com a mangueira: Não apresentou sinais de umidade/infiltração

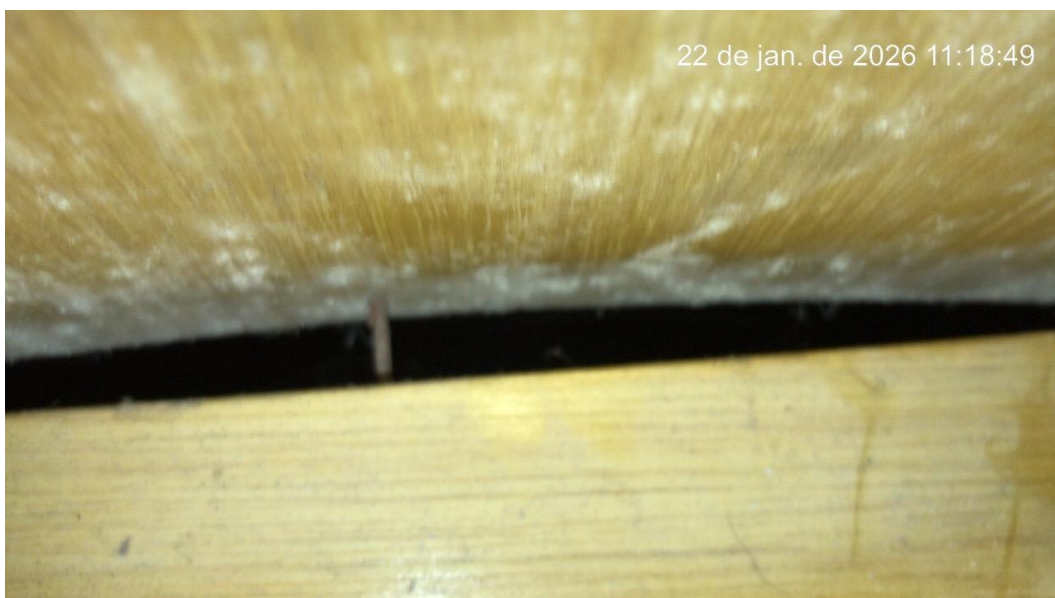
Figura 61 - Presença de bolor (seca e antiga)

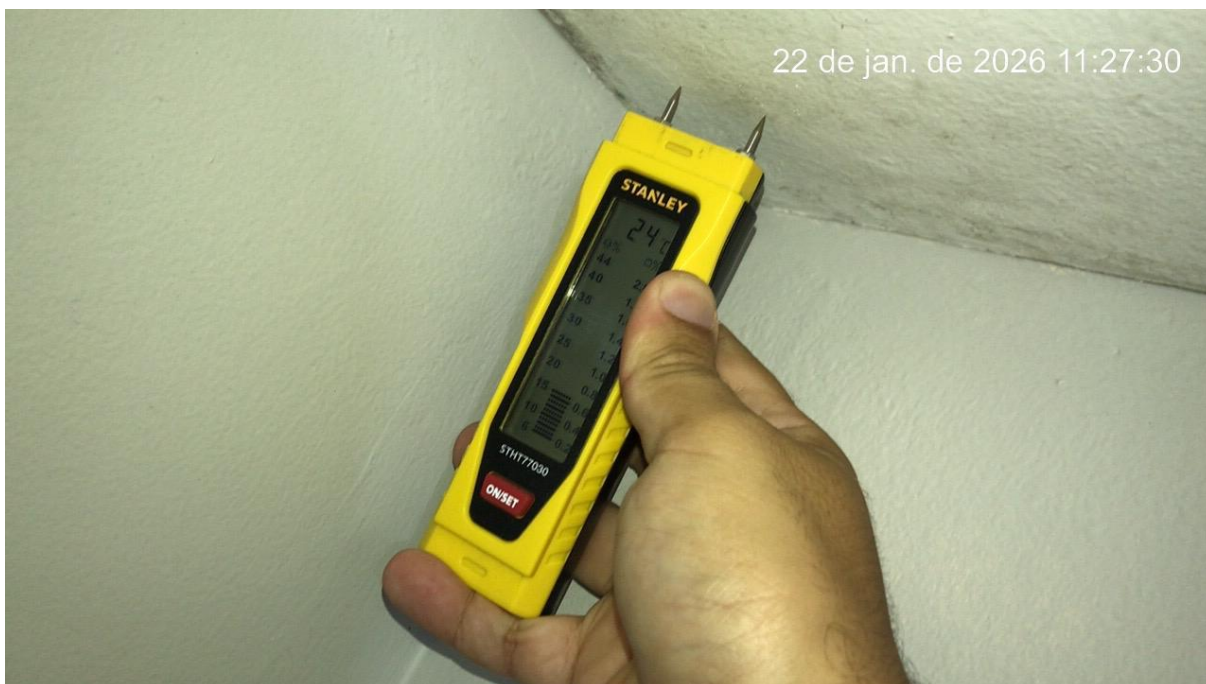
Figura 64-Não apresentou sinais de umidade/infiltração

- Durante o fluxo contínuo com a mangueira: Não apresentou sinais de umidade/infiltração

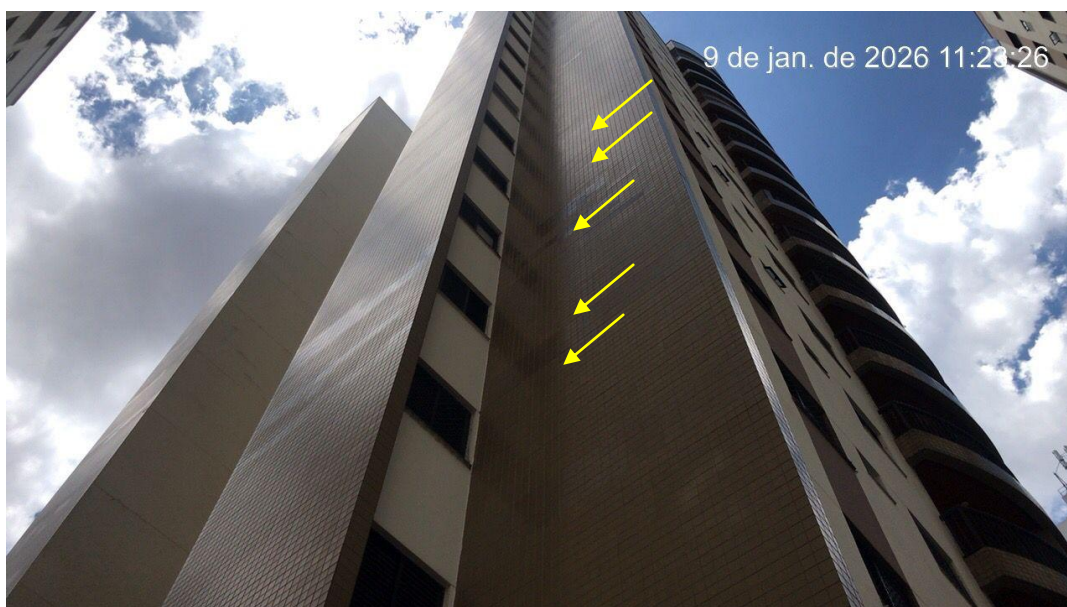
A fachada indicada pelas setas amarelas configura-se como **extensa área de captação e incidência direta de águas pluviais**. Conforme relatos convergentes de **vizinhos, do síndico e de funcionários do condomínio**, o evento pluviométrico ocorrido caracterizou-se por **chuva intensa associada a rajadas de vento (chuva com vento)**.

Nessas condições, é **tecnicamente plausível** que a ação combinada de vento e precipitação tenha promovido o **ingresso pontual de água pela abertura da janela**, ainda que por **curto intervalo de tempo**, o que seria suficiente para **gerar elevada vazão instantânea de água para o interior da unidade**, com potencial para ocasionar os danos observados.

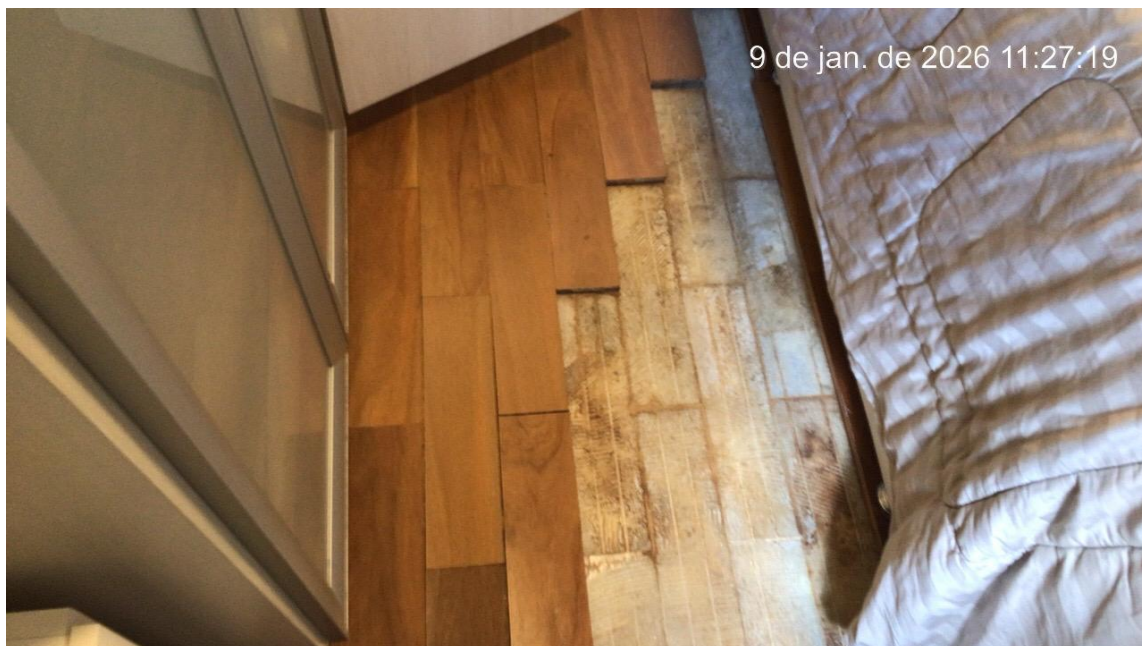
Figura 68-Piso de madeira (taco) apresenta danos pontuais

Os danos observados no piso de madeira (taco) apresentam caráter localizado e pontual. Caso a infiltração tivesse origem na fachada, seria esperado o aparecimento de danos predominantemente junto às paredes, como o descolamento do piso nas demais regiões, o que não foi constatado durante a vistoria.

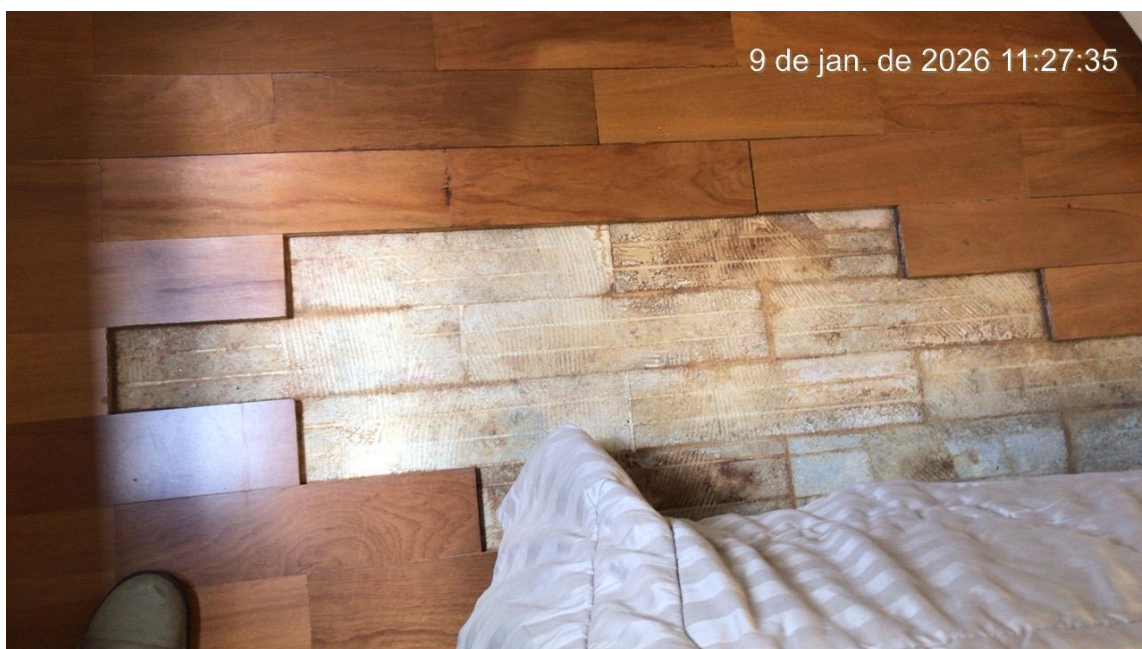
Figura 69-O descolamento dos tacos apresenta caráter localizado e pontual

Os danos observados no piso de madeira apresentam caráter localizado e pontual, não se estendendo de forma contínua ou progressiva a partir das paredes externas. Caso a infiltração tivesse origem na fachada, seria tecnicamente esperado o aparecimento de manifestações patológicas adjacentes aos planos verticais, tais como descolamento linear do piso junto às paredes, manchas de umidade, escurecimento da madeira e degradação do contrapiso, o que não foi verificado durante a vistoria.

Observou-se, ainda, que a **face inferior dos tacos e o substrato de apoio apresentam aspecto íntegro, sem indícios de umidade antiga, percolação contínua ou impregnação hídrica, inexistindo manchas, mofo, bolor ou alteração cromática compatíveis com infiltração oriunda da envoltória da edificação.**

Dessa forma, à luz dos ensaios realizados e das evidências observadas in loco, conclui-se que o **descolamento pontual dos tacos não possui nexos causal com infiltração proveniente da fachada**, sendo incompatível com o padrão típico de umidade estrutural ou percolante.
