Brechtson
Engenharia e Serviços

LAUDO TÉCNICO: ANÁLISE DE RESPONSABILIDADE POR INFILTRAÇÃO EM UNIDADE RESIDENCIAL

São Paulo – SP
Janeiro/2026

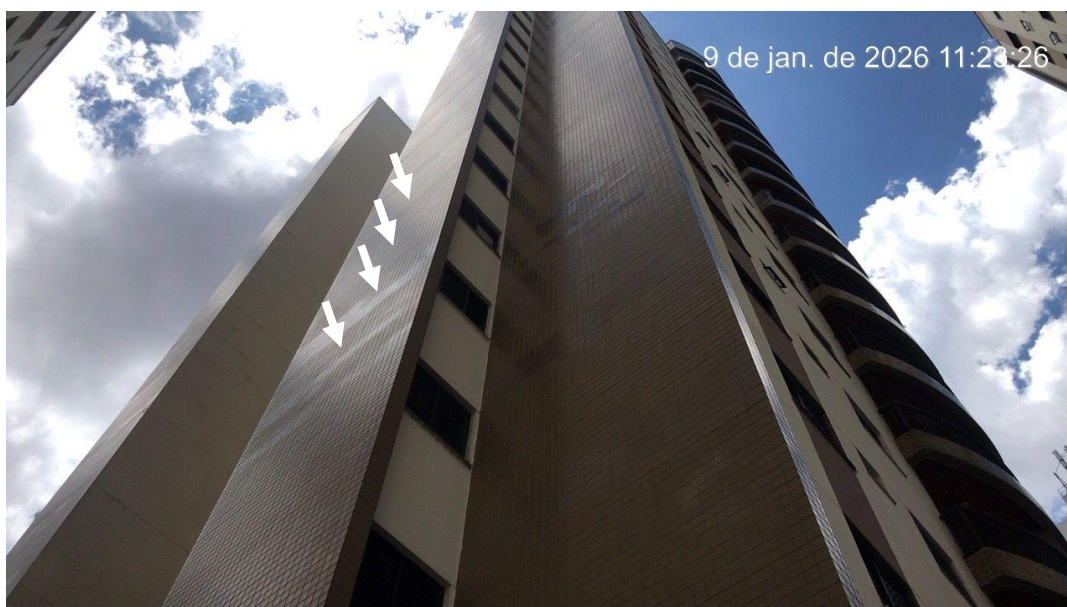
Figura 3 – Fachada a ser inspecionada

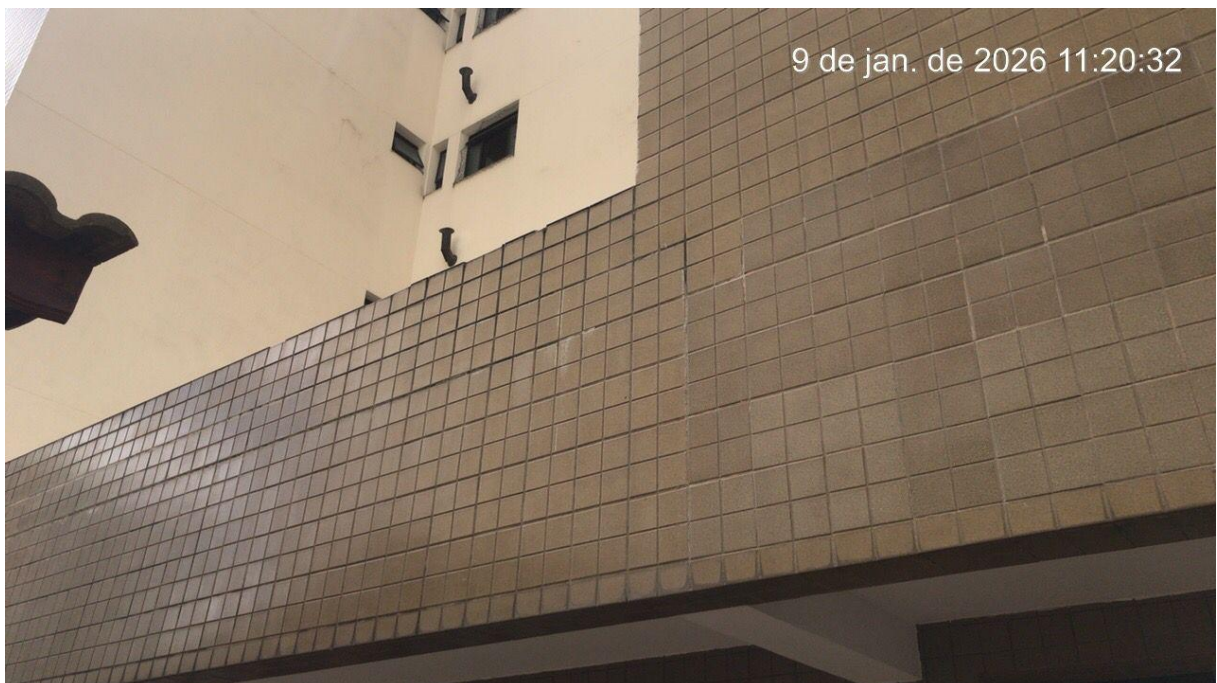
Figura 5 - Parede externa do edifício revestida com azulejo

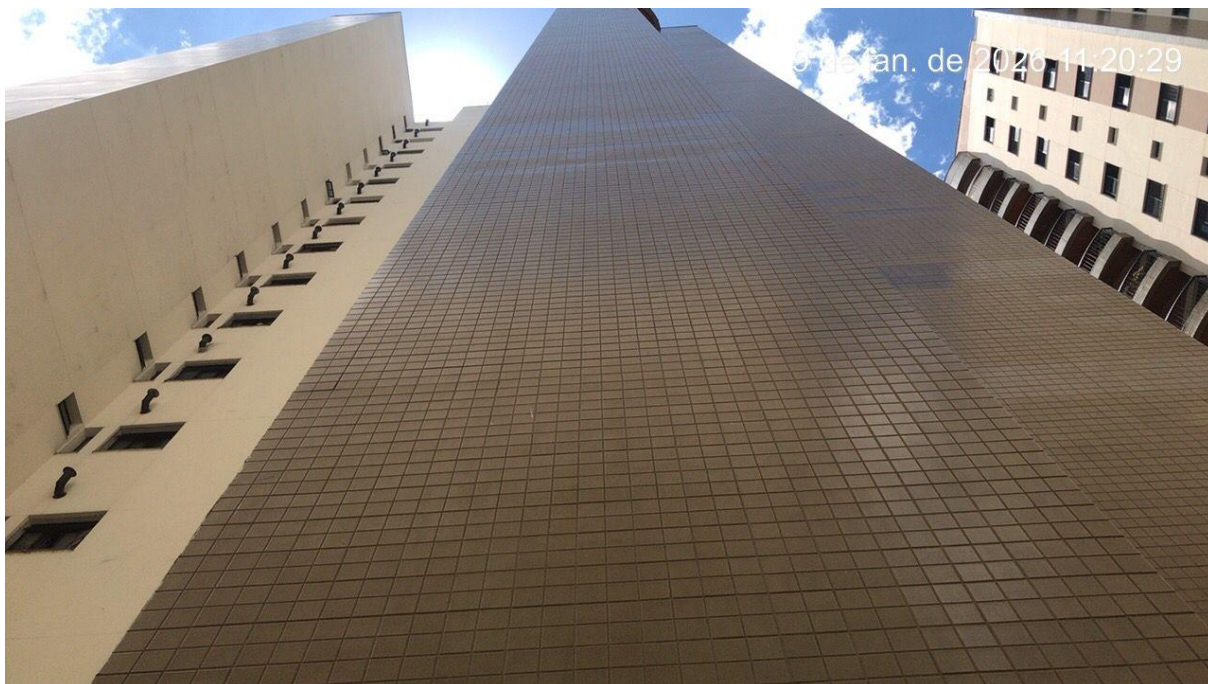
Figura 6 - Fachada a ser inspecionada

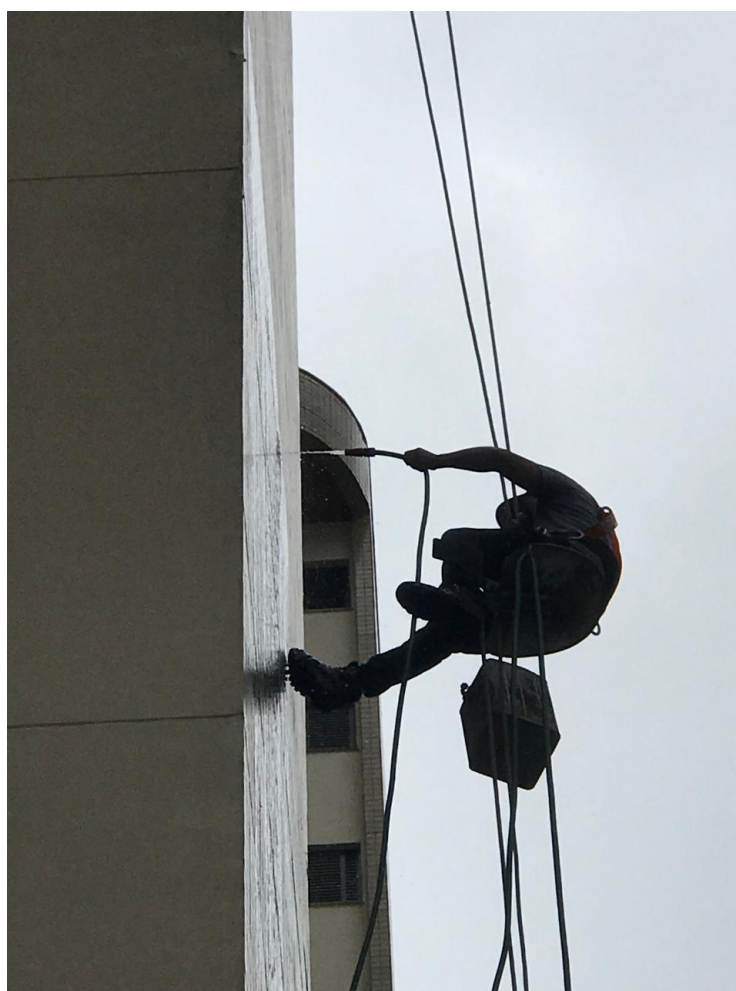
Figura 45-Alpinista Predial executando aspersão dirigida de água com fluxo contínuo

Ressaltamos que executamos aspersão dirigida de água com fluxo contínuo, utilizando mangueira, aplicada diretamente sobre a fissura objeto de análise, pelo período contínuo de **01 (uma) hora**.

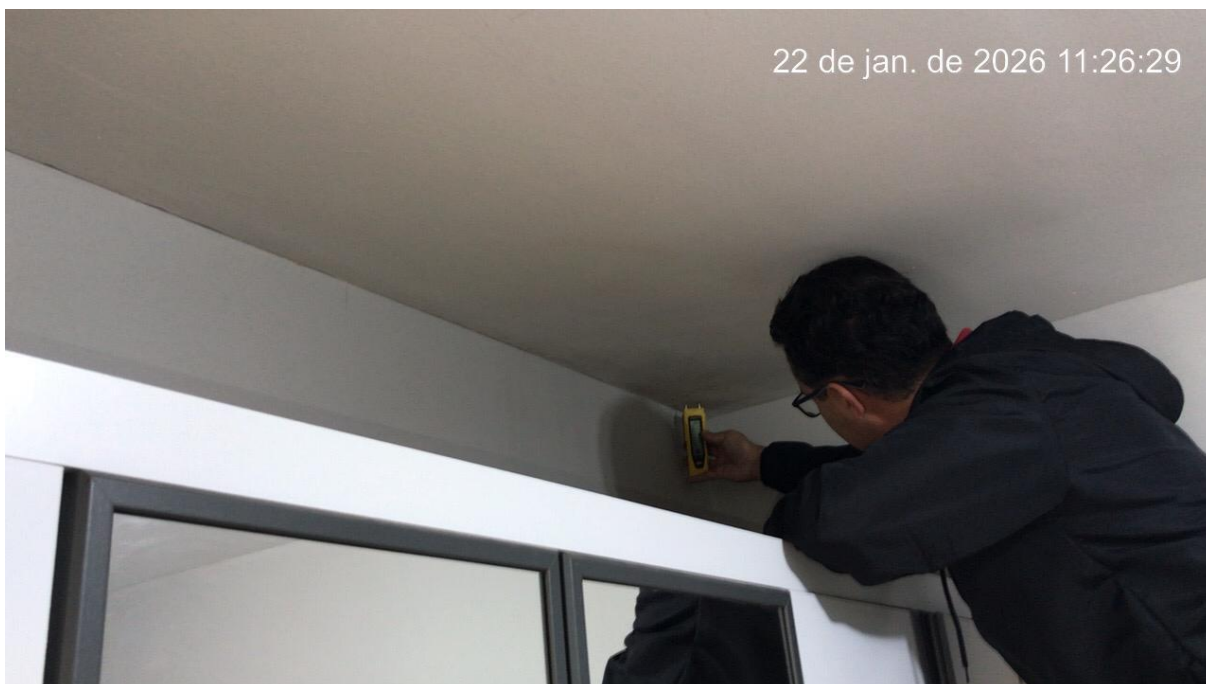
Figura 63 - Aferição de umidade realizada com medidor de umidade Stanley STH 77030

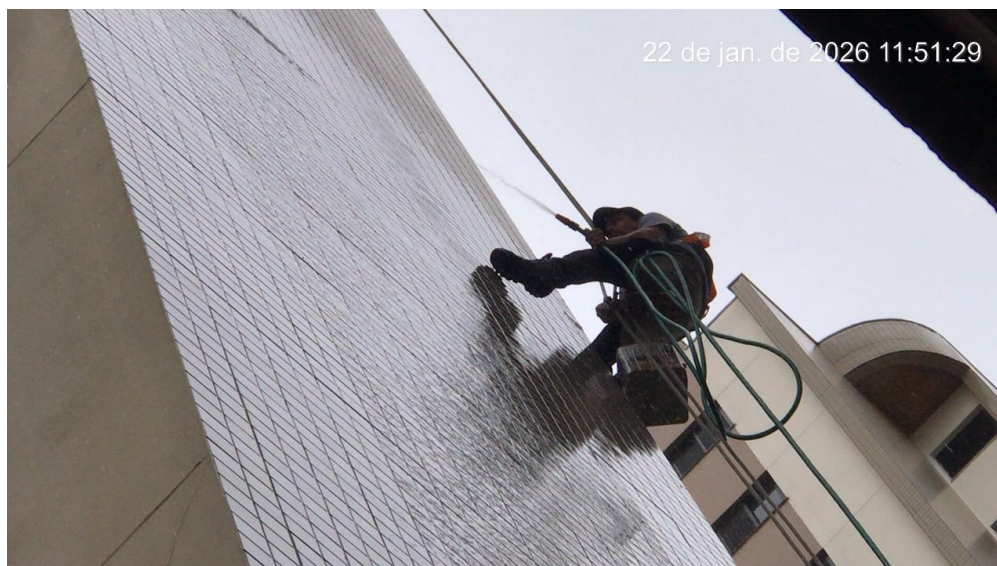
Figura 66-Alpinista Predial executando aspersão dirigida de água com fluxo contínuo

Após **01 (uma) hora de aplicação contínua de água**, por meio de **aspersão dirigida com mangueira**, não foram constatados **sinais de umidade ou infiltração** nas **unidades nº 42 e nº 52**.

Ressalte-se que o **fluxo contínuo aplicado** apresenta **intensidade significativamente superior** à precipitação pluviométrica natural, tendo sido **direcionado especificamente ao ponto de falha identificado no revestimento cerâmico (azulejo)**. Ainda assim, **não se verificou qualquer manifestação de umidade, percolação ou infiltração** nas edificações associadas a essa origem.
