Brechtson
Engenharia e Serviços

LAUDO TÉCNICO: ANÁLISE DE RESPONSABILIDADE POR INFILTRAÇÃO EM UNIDADE RESIDENCIAL

São Paulo – SP
Janeiro/2026

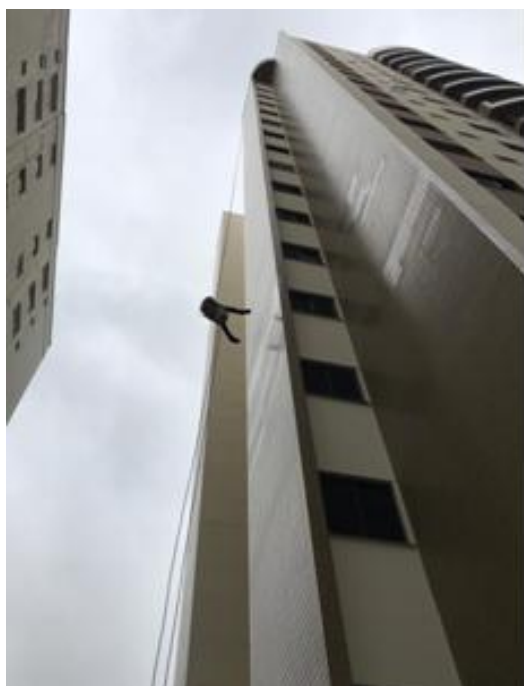
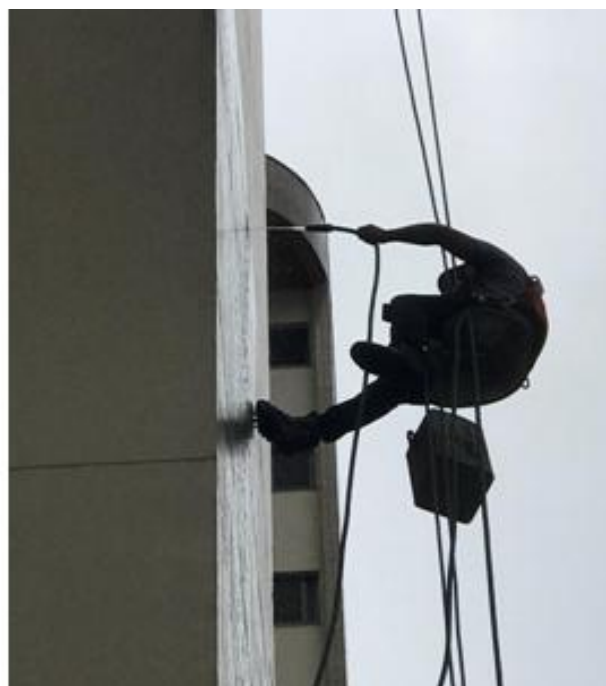
Figura 44-“Cordista” ou Alpinista Predial executando **aspersão dirigida de água com fluxo contínuo**

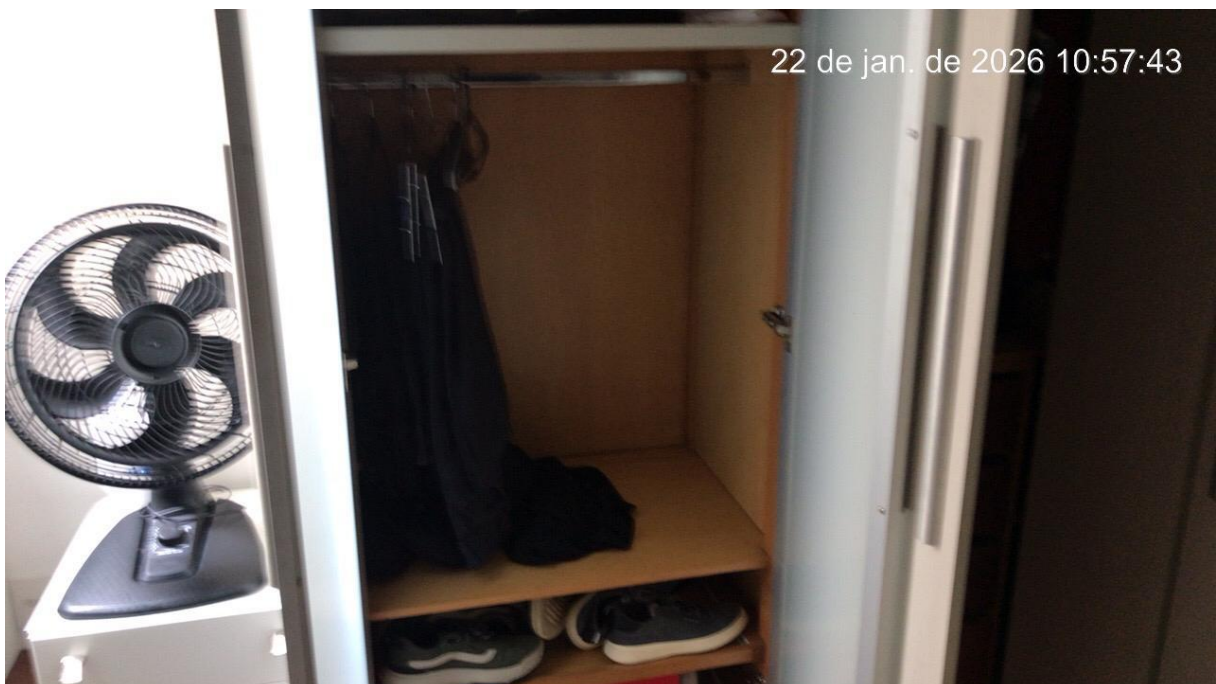
Figura 49 - Guarda-roupa aberto para avaliação das condições internas
